## SOMMAIRE

### PARTIE II - DIAGNOSTIC

## INTRODUCTION

ANNEXE 1 - DIAGNOSTIC PEINTURE MURALE

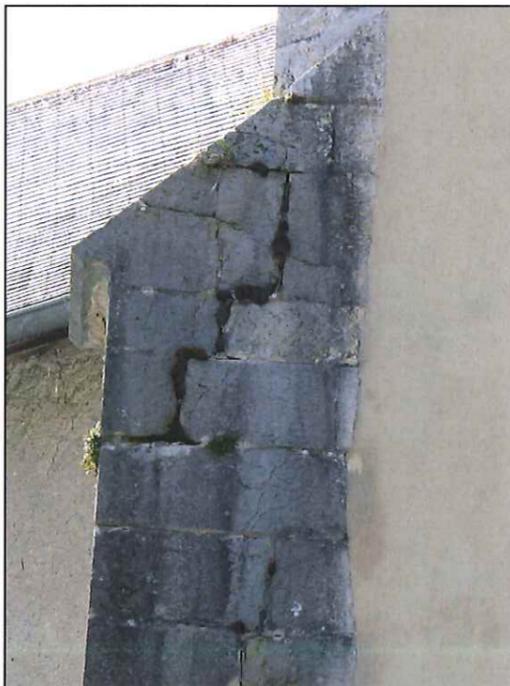
### DETAILS DES CONTREFORTS

Les contreforts présentent des faiblesses structurelles dues aux infiltrations d'eau. Les joints entre les pierres, réalisés au ciment ou au mortier bâtard, montrent un décollement du support ou des lacunes qui ont permis à l'eau de pluie de pénétrer dans les maçonneries et de "laver" le liant du mortier. Ce phénomène perdure depuis plusieurs années et a permis l'installation des végétaux.

Refection des joints de pierre des contreforts avec remplacement ponctuel des pierres dégradés

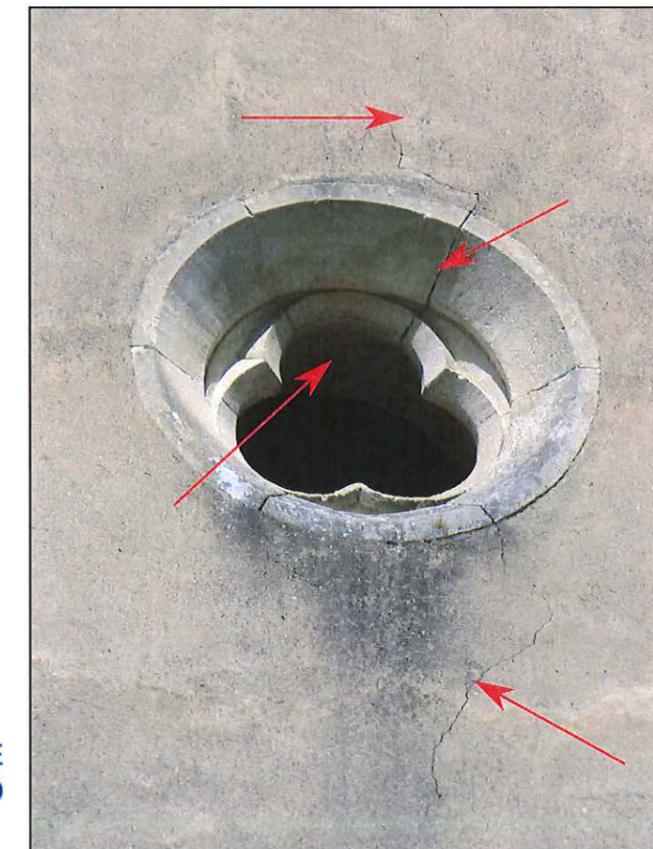
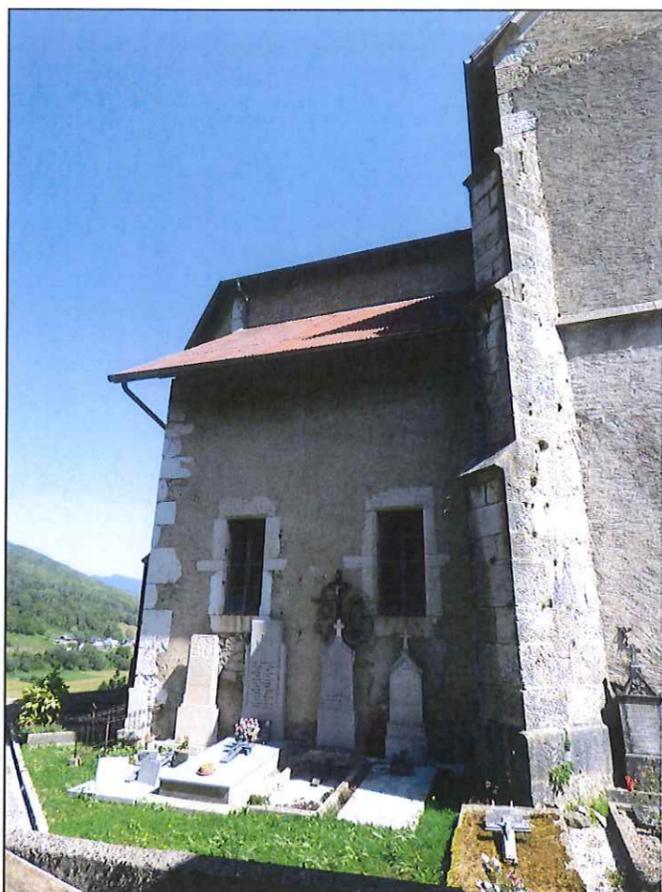
### FISSURES TRAVERSANTES - OCULUS TRILOBE FACADE SUD

D'une manière générale, les maçonneries ne présentent pas de graves désordres structurels mais des dégradations dues essentiellement à des problèmes d'infiltration des eaux. Les fissures présentes sur les façades nord et sud sont vraisemblablement dues au tassement du bâtiment lors de sa construction: elles ne semblent pas en cours d'évolution.

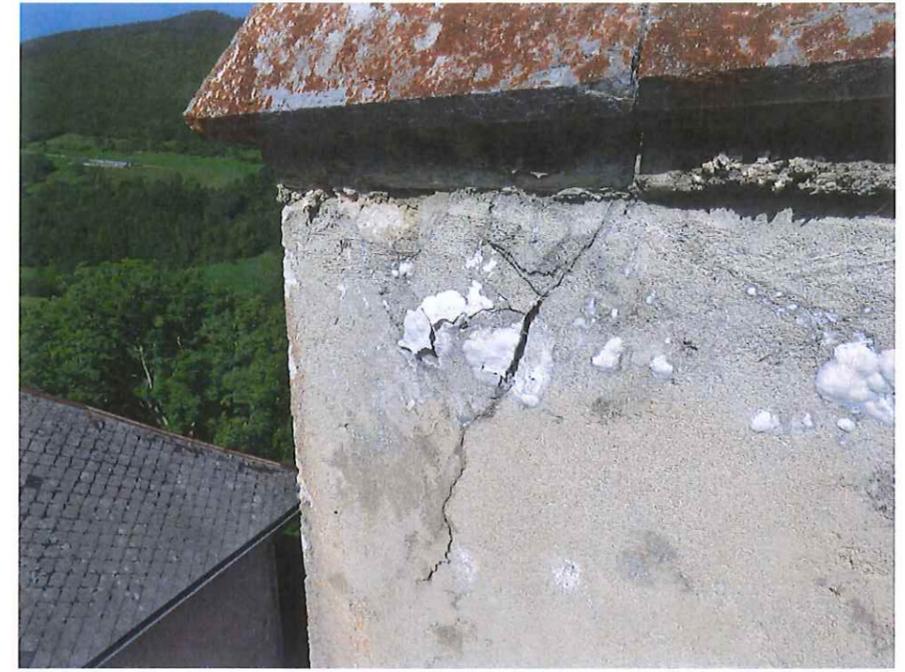
EFFLORESCENCES DANS LES MACIONNERIES DU CLOCHER

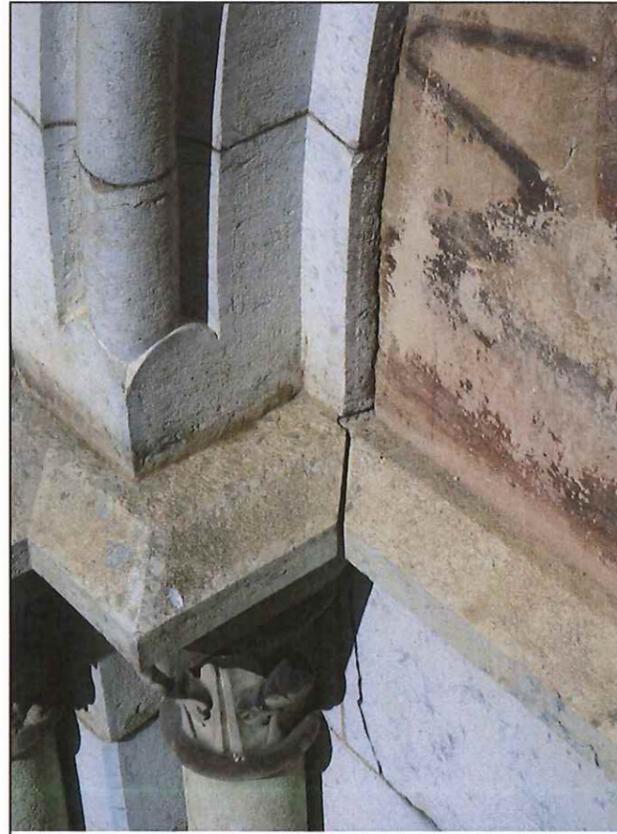
DECOLLEMENT DE L'ENDUIT DU SUPPORT

Piquage complet des enduits extérieurs et réfection d'un nouvel enduit au mortier de chaux

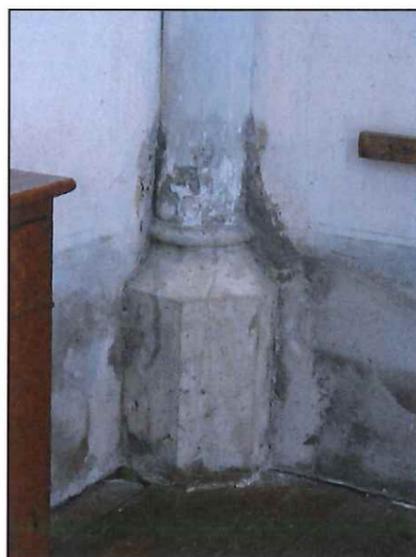
DETAIL D'UNE COLONNE

Les colonnes de type circulaire engagé, sont réalisées en briques et pierres et revêtues d'un enduit plâtre et chaux. Les infiltrations d'eaux extérieures et les remontées capillaires ont fortement dégradé le parement.

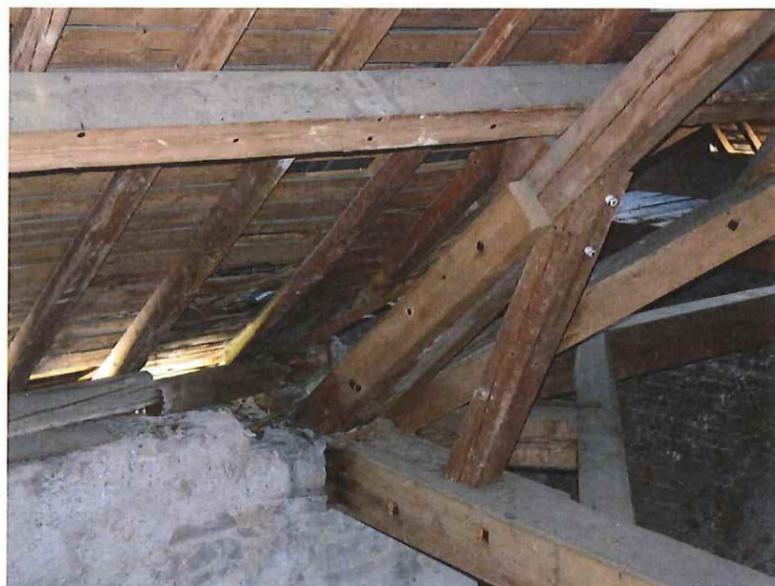
DETAIL DE LA NUE

Une noue a été reprise récemment avec le confortement de la sablière. Les autres noues présentent également des infiltrations d'eaux qu'il faut reprendre.

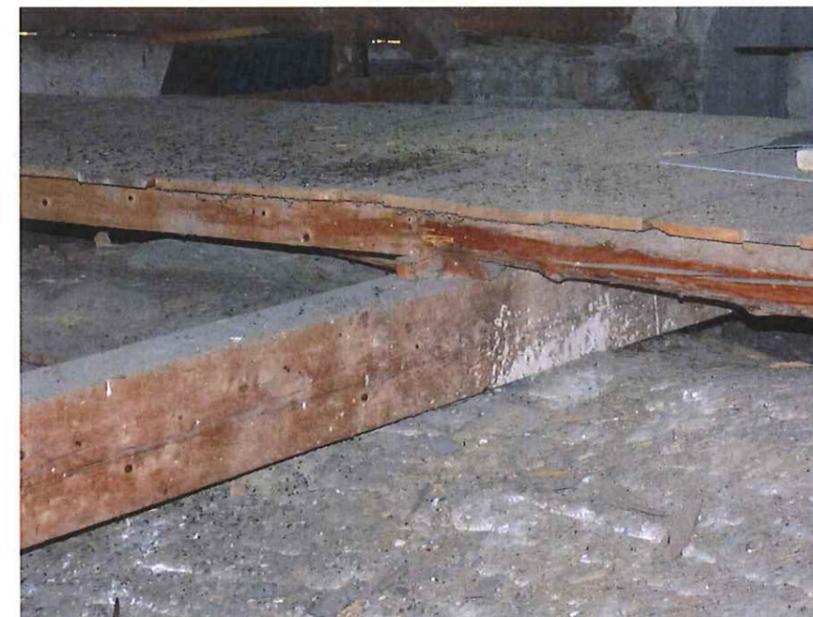
DETAIL DE L'ENTRAIT DE LA FERME

Les fermes sont posées au dessus des voûtes et l'entrait à l'origine ne reposait pas sur les maçonneries. Actuellement tous les entrails reposent sur les voûtes et peuvent être la cause de futures dégradations des ouvrages. La structure du chemin des combles repose ponctuellement sur les voûtes.

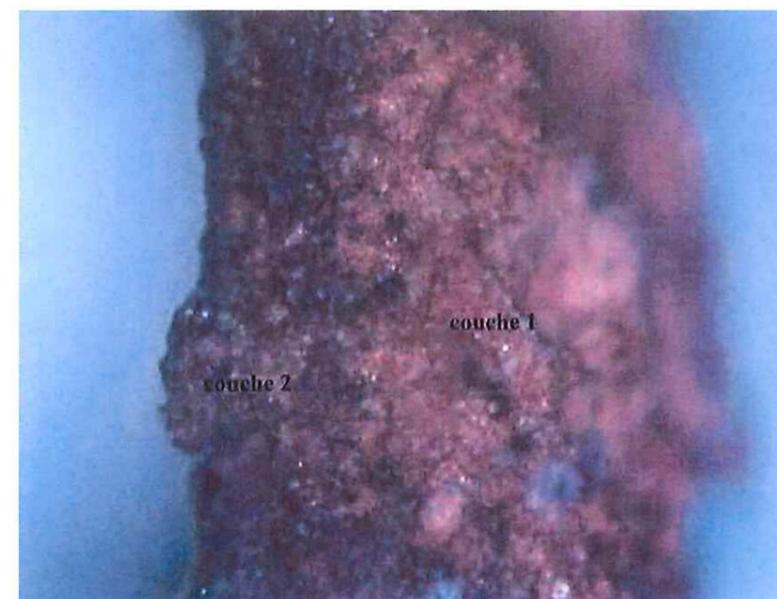
Cliché de photomicrographie de la polychromie rouge de la robe de la Vierge: métabolisme en cours des matières organiques avec développement de whewellite créant une altération de la couleur rouge: points sombres

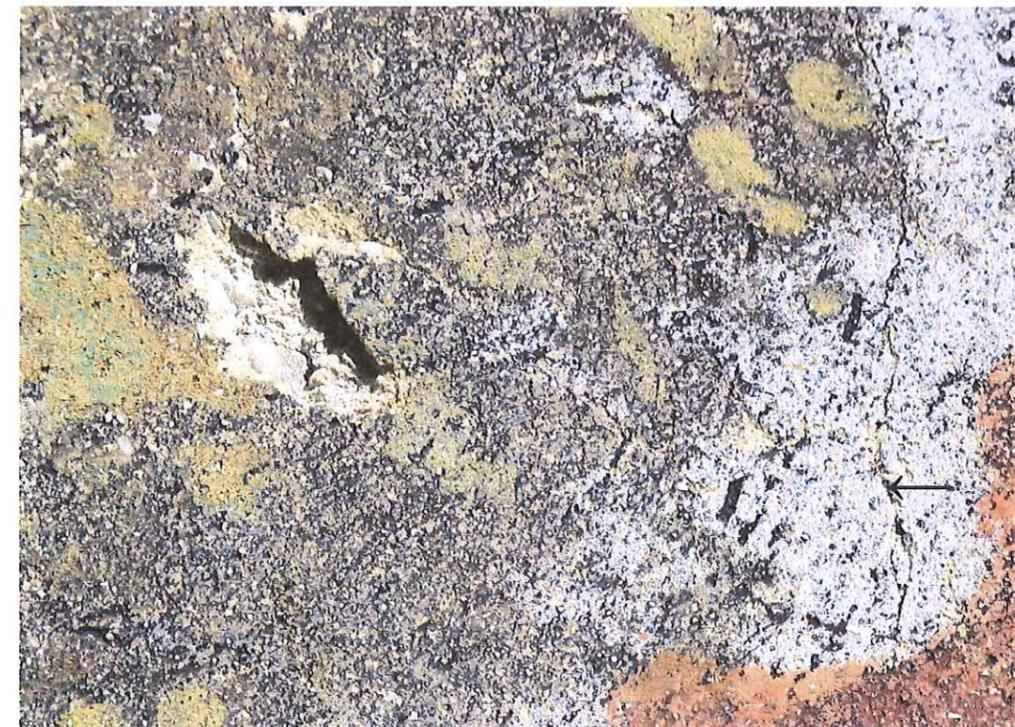
Exemple de microfissures

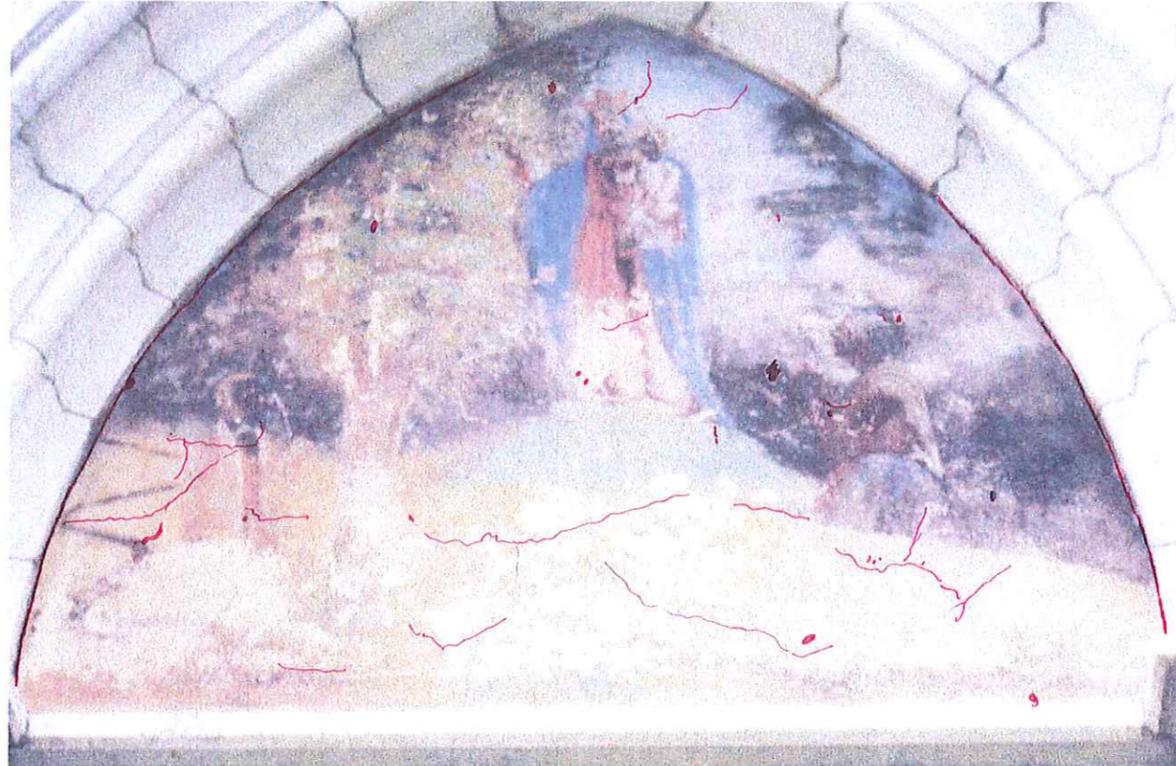
*Plan de relevé des fissures, microfissures et pertes créant de petits trous dans le support*

Les fissures sont de deux types : structurelles : liées à des contraintes de mouvements du bâtiment et superficielles : liées à des contraintes mécaniques au niveau de l'enduit de finition. Les fissures structurelles sont sur les côtés. Elles se trouvent entre les pierres de taille et la partie maçonnée du tympan. L'ouverture des lèvres des fissures est de l'ordre de 1 à 5 millimètres. Les fissures superficielles sont de la catégorie des microfissures (en dessous du millimètre). Elles sont éparpillées cependant en développement. - voir plan de relevé ci-après-

- 5- Consolidation de l'enduit de finition par application de résine acrylique ou silicate selon appréciation du restaurateur.
- 6- Rebouchages des accidents de surfaces (fissures, microfissures, trous) : imprégnation des lèvres des fissures, injections de résines acryliques ou caséinate de chaux ou de chaux hydraulique et rebouchages en recherche des accidents de surfaces au mortier de chaux et de sable de granulométrie adéquate.

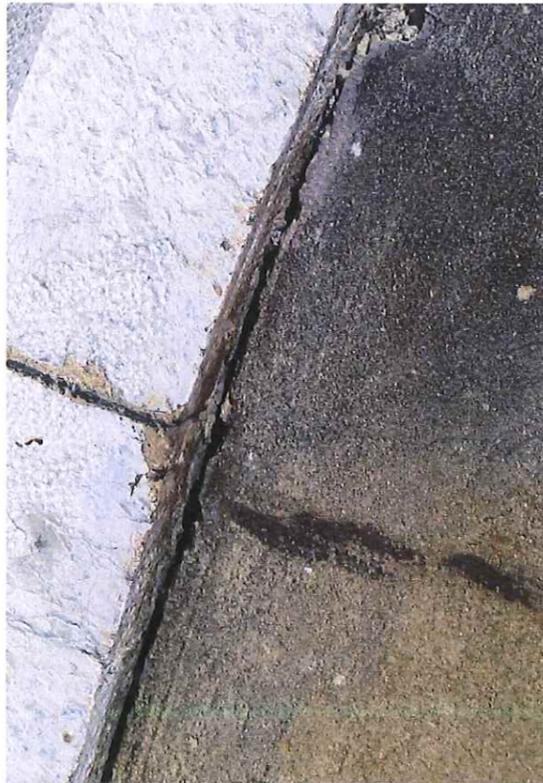
*Fissure sur le côté gauche*

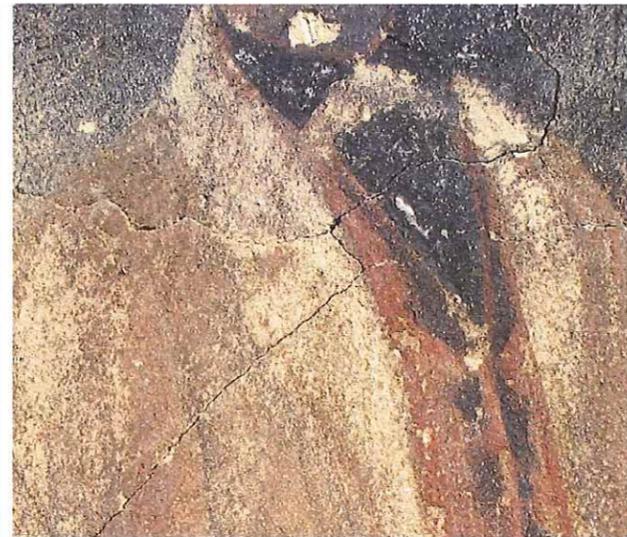
*Microfissures sur le personnage de gauche sous son cou*

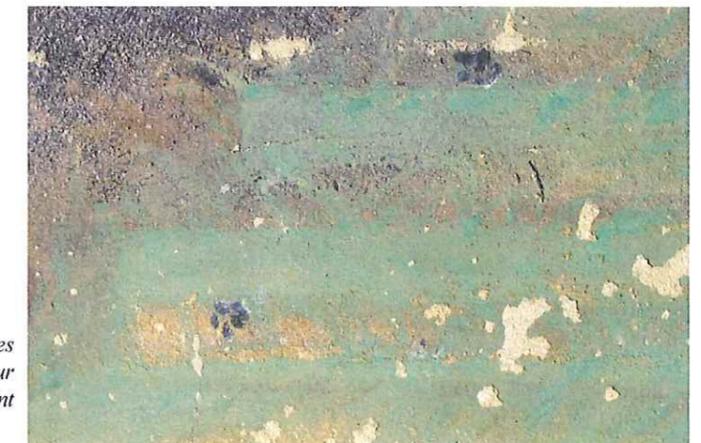
Détail de petites fleurs disposées sur le piédestal, ayant virées au noir
