**RAPPORT DE MISSION DE REPERAGE ETENDU AUX REVETEMENTS
SUSCEPTIBLES DE CONTENIR DU PLOMB AVANT TRAVAUX**

Bien situé au : Eglise – Place Berthelot – 39110 SALINS LES BAINS
Type de bâtiment : Etablissement Recevant du Public type V, catégorie non déterminée
Obligations : OUI, Présence de Plomb détectée
Propriétaire : Commune de Salins les Bains - Place des Alliés et de la résistance – 39110 SALINS LES BAINS
Donneur d'ordre : SOCOTEC - 7 Rue de la Guerlande - 71880 CHATENOY LE ROYAL
Date d'intervention : 22 septembre 2014
Date du rapport : 26 septembre 2014
Référence rapport : « 39-SalinslesBains-Socotec-PbTvx-Eglise-placeBerthelot-26.09.14 »
Validité du rapport : Uniquement dans le cadre des travaux définis dans chapitre « périmètre de la mission »
Appareil utilisé : Fluorescence X (détail dans chapitre désignation de l'appareil)

03/2014
 REFECTOIR DE L'EGLISE ST MAURICE - PHASE 1

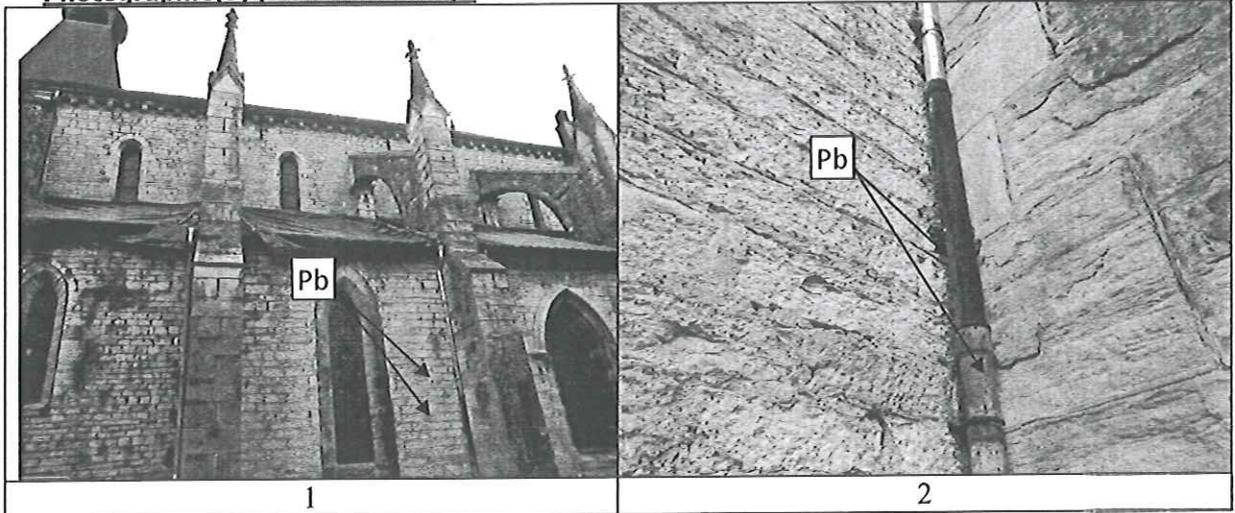
o Façade Nord :

2 dauphins (partie basse descente EP) fonte + peinture voir plan et photo pour localisation (uniquement descente localisé)	3	Etat dégradé, écaillages, trace de rouille
--	---	--
