RESTAURATION DE L'EGLISE ST BRUNO - PHASE 1

CONTEXTE

DESCRIPTIF DES TRAVAUX

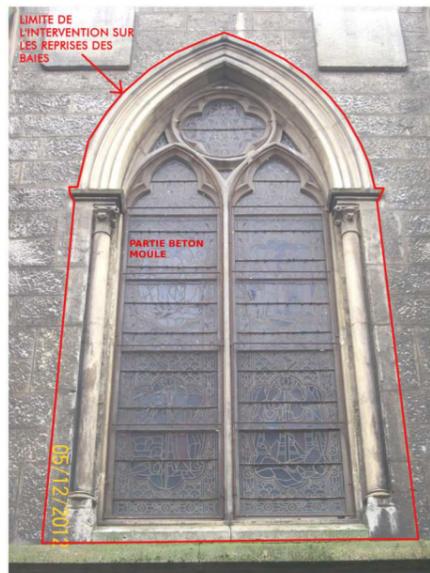
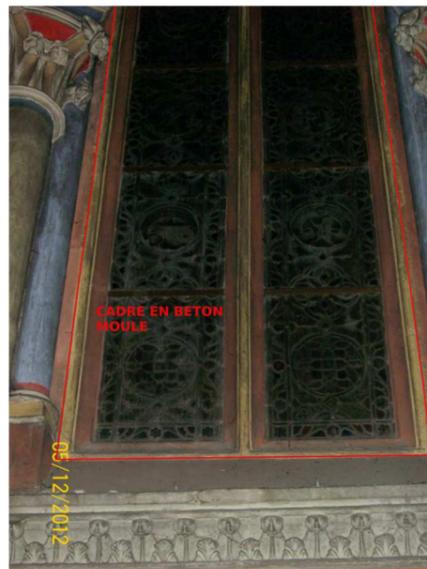
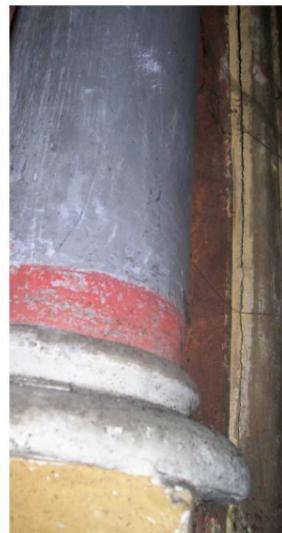
Les baies du bas-côté nord sont constituées de cadres et remplages en béton moulé, sans doute préfabriqués avant leur mise en œuvre sur site, et insérés dans une maçonnerie en pierre dure calcaire. Cette technique, retenue lors de la construction de l'église pour réaliser des économies, est à l'origine de désordres actuels notables, à savoir la désolidarisation des cadres des remplages et l'apparition de fissures, visibles intérieurement : on les aperçoit sur toute la hauteur des baies et des jours apparaissent de part et d'autre des jambages, de façon plus ou moins prononcée selon les baies.

Fissures présentes sur toute la hauteur des jambages

Il convient donc de nettoyer les parties en béton moulé et les appuis et jambages en pierre dure, de reprendre et combler les décollements et fissures, de reprendre les parties cassées, tant pour empêcher les actuelles infiltrations d'eau qui altèrent les maçonneries et les décors intérieurs que pour consolider une structure qui s'avère affaiblie. Voir détail de l'intervention en page 4a.

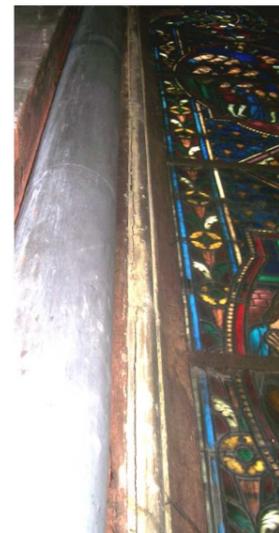
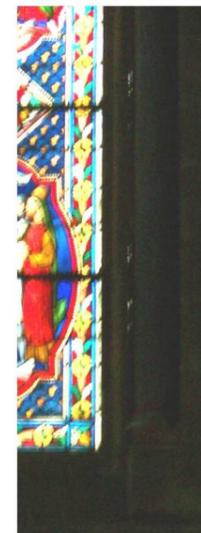
Fissures traversantes : jours visibles au travers des maçonneries

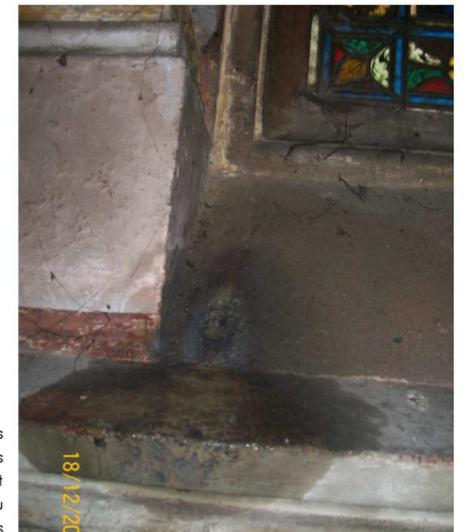
Infiltration des eaux lors des intempéries et ruissellement au niveau des appuis

Les appuis en pierre dure et jambages seront nettoyés par brossage, rejointoyés et repris aux endroits nécessaires à l'étanchéité du cadre du vitrail.

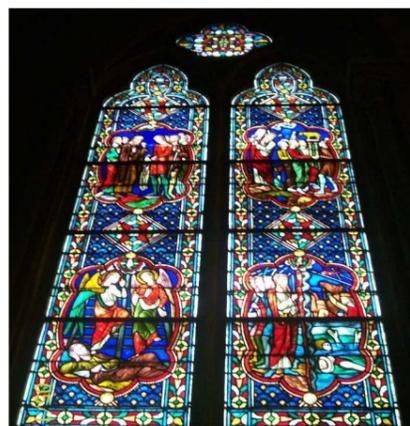
Vitrail n°25

Etat des grilles extérieures : seule l'armature est en place. Enfoncements du vitrail en partie basse, à gauche et à droite

Afin de réaliser une intervention la plus pérenne possible, nous prescrivons la dépose-repose complète de tous les panneaux des vitraux (Baies n° 23,25,27,29,31 en tranche ferme, n°21 en tranche conditionnelle 1 et n°13,15,17,19 en tranche conditionnelle 2) pour une restauration complète en atelier.

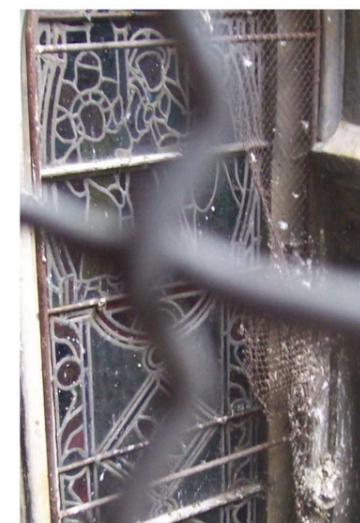
Grillages dégradés, manquants ou encombrés par les déjections animales, sur armature en bon état général

Toutes les grilles des baies du bas-côté nord sont à reprendre. Les armatures seront conservées, reprises et de nouveaux grillages seront reposés.

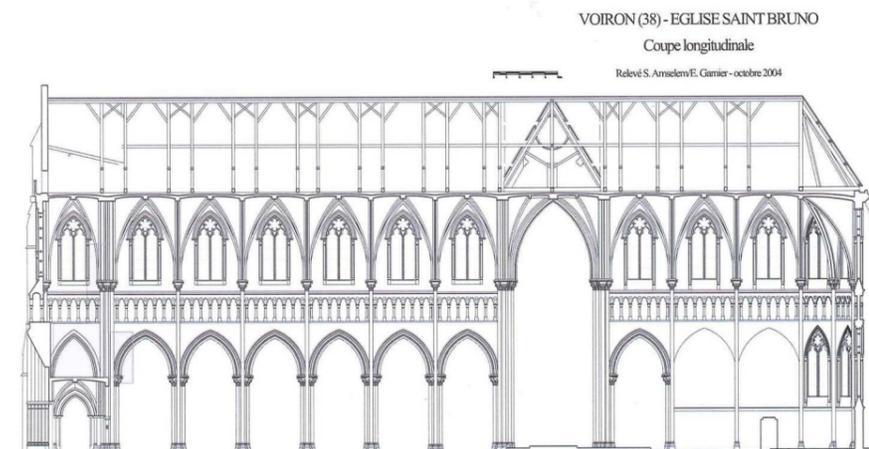
FERME N°12

- presque toutes les fermes courantes sont en contact avec les extradors des voûtes de la nef, au niveau des étriers métalliques placés sous le poinçon. Cette configuration semble être le dispositif de construction initial, les consolidations par pièces métalliques au niveau des appuis ayant été réalisées à la fin des années 1980. Depuis le sol de l'église, aucun désordre majeur n'a été constaté sur les intrados desdites voûtes. Le système de reprise proposé lors de l'étude initiale par le BET SOCOTEC a été remplacé par une intervention plus économique, le premier entrain et le 11ème étant prévus conservés en l'état à titre de témoins de la configuration d'origine. Néanmoins, le nombre important d'entrains à traiter par rapport à l'estimation initiale entraîne un surcout important.

- Restauration sur la charpente : reprise de 11 entrains reposant sur l'extrados des voûtes correspondantes : n°2,3,4,5,6,7,8,9,10,12,13 ; reprise de la ferme n°22 (consolidation), reprises diverses d'éléments altérés ponctuellement en charpente (selon plan d'état des fuites en date du 12 juin 2012)
- En tranche conditionnelle : reprise de la charpente des deux bas-côtés selon principe constructif similaire à l'existant
- En option : traitement de la charpente haute (insecticide/fongicide)

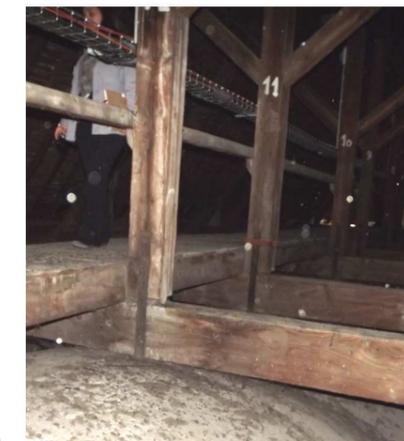
FERME N°22

- quelques attaques des bois de la charpente haute par des parasites ont été relevées.
- quelques éléments ponctuels sont à reprendre sur les charpentes, et principalement sur la ferme n°22.

Le dernier point à envisager est le poinçon de la ferme n° 22, ferme maîtresse de l'abside en bout de la nef, qui est anormalement fissuré : il est prévu des renforcements par plats métalliques (épaisseurs 12mm) boulonnés. Les renforts en métal existants seront conservés (voir détail dans le rapport structures).

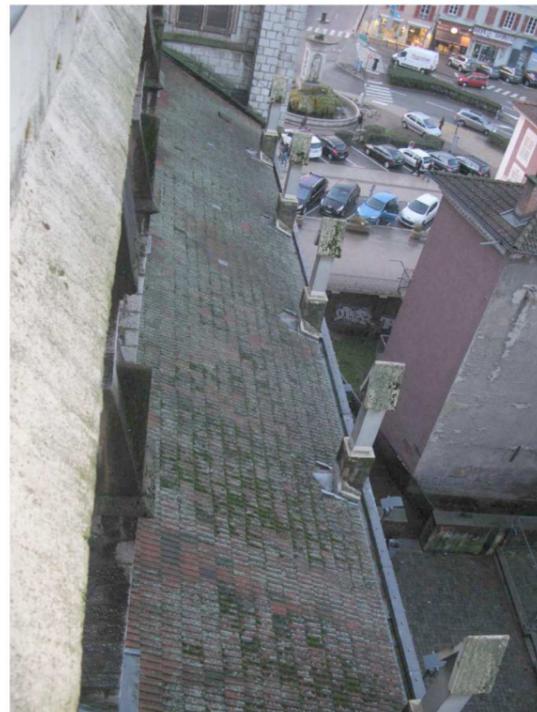
TUILES A EMBOITEMENT (TYPE ST VALLIER)
DU BAS-COTE NORD

- l'étude des bas-côtés nord et sud a révélé une très forte dégradation des couvertures, actuellement réalisées en tuiles mécaniques à emboîtement (tuiles type St Vallier pour le bas-côté nord et type Panne Bisch pour le sud - Voir page précédente).

La couverture en tuiles mécaniques est à reprendre dans sa totalité, car ce mode de couverture n'est pas adapté à la configuration du site :

- défaut de ventilation du plénum des combles, d'où une ambiance hygrométrique forte
- surcharges dues aux glissements de neige accumulée depuis les caniveaux et toitures supérieurs. Hauteur de chute de l'ordre de 8.00m incompatible avec une couverture en petits éléments
- dégradation générale des ouvrages de ferblanterie (hors caniveaux)
- présence généralisée de mousses et lichens provoquant un siphonage marqué, surtout côté nord.

Il est impossible aujourd'hui de se réapprovisionner en tuiles de type St-Vallier, l'usine ayant fermé ses portes à la fin des années 1950. Une simple révision de la couverture actuelle n'est donc pas envisageable tant en raison du manque de matériaux de remplacement qu'en raison de la vétusté de l'ensemble charpente, couverture et zingueries en œuvre. Il nous semble donc important d'intervenir sur ces couvertures, mais le matériau actuel n'est pas adapté à la configuration de l'édifice (en particulier par temps de neige) ; l'emploi de tuiles écailles, tuiles mises en place initialement, est déconseillé pour des raisons techniques ; nous proposons de remplacer les tuiles actuelles par la réalisation d'une couverture plus pérenne et plus adaptée à la pente de toit, c'est à dire en zinc à tasseaux, mode de couverture compatible avec le caractère patrimonial de l'édifice et techniquement plus efficace, mais dont le coût n'est pas négligeable. Au vu des surfaces à couvrir, un soin particulier sera apporté à la gestion des effets liés à la dilatation des matériaux.
