## SOMMAIRE

### PARTIE II - DIAGNOSTIC

## INTRODUCTION

ANNEXE 1 - DIAGNOSTIC PEINTURE MURALE

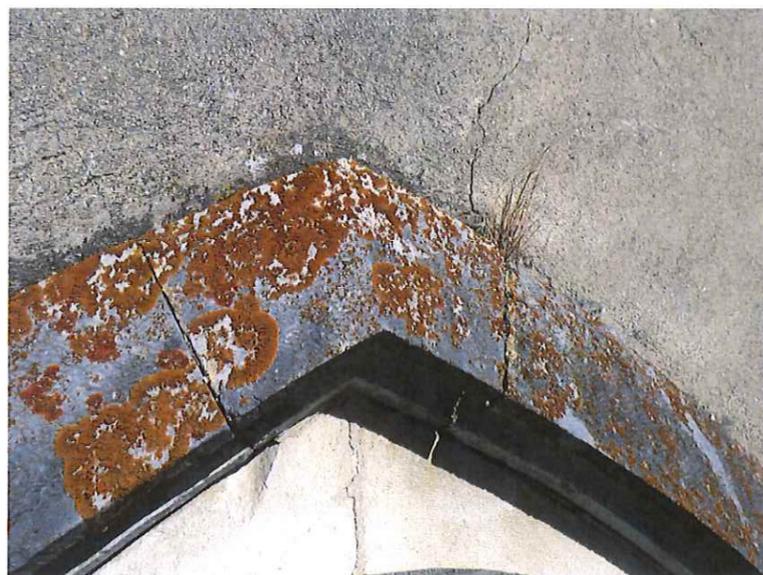
BAIE SUD

Les baies en pierre de taille présentent la même problématique que les contreforts: l'absence ou la dégradation des joints favorise les infiltrations d'eaux pluviales et les fissurations. La pierre tendre de la baie principale présente aussi une micro-alvéolisation et une pulvérisation de la structure.

Refection des joints de pierre des baies avec remplacement ponctuel des pierres dégradés

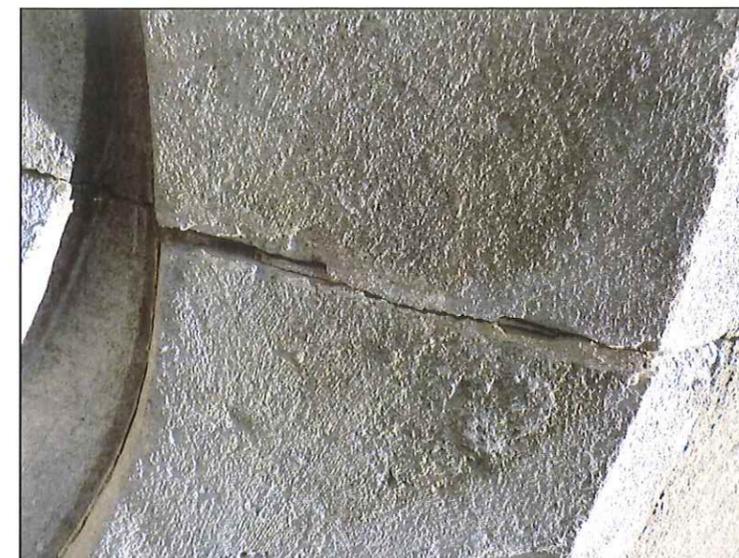
DETAIL OCULUS FACADE SUD

### FISSURES TRAVERSANTES - OCULUS TRILOBE FACADE SUD

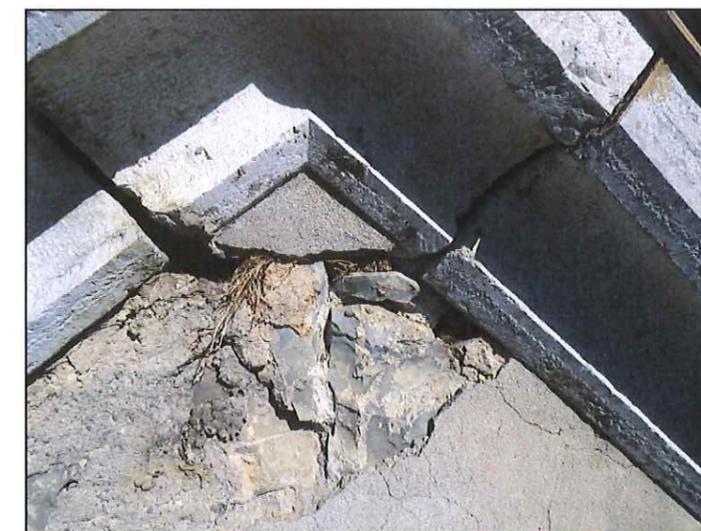
DETAIL FACADE SUD

La plupart des enduits actuels sont d'origine, et dans un état pulvérulent. Les infiltrations des eaux pluviales, dues à la vétusté de l'enduit et aux fissures, ont généralisé son décollement du support. Des reprises ponctuelles ont été réalisées au fil des années, mais au moyende ciment artificiel, qui est fortement déconseillé pour ce type de maçonneries.

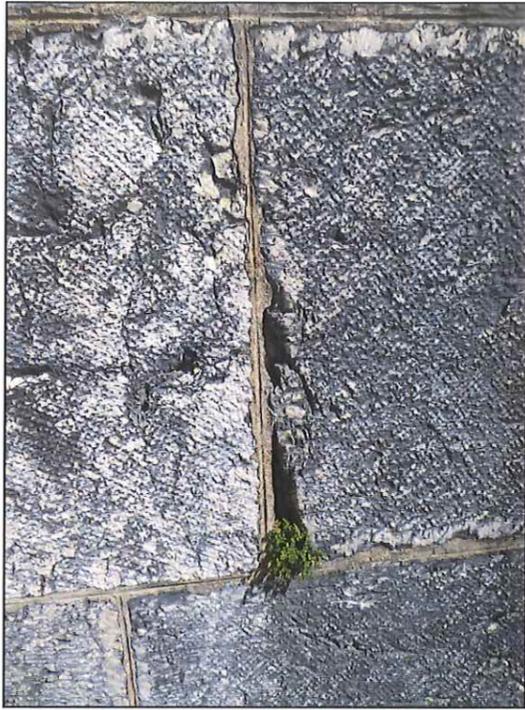
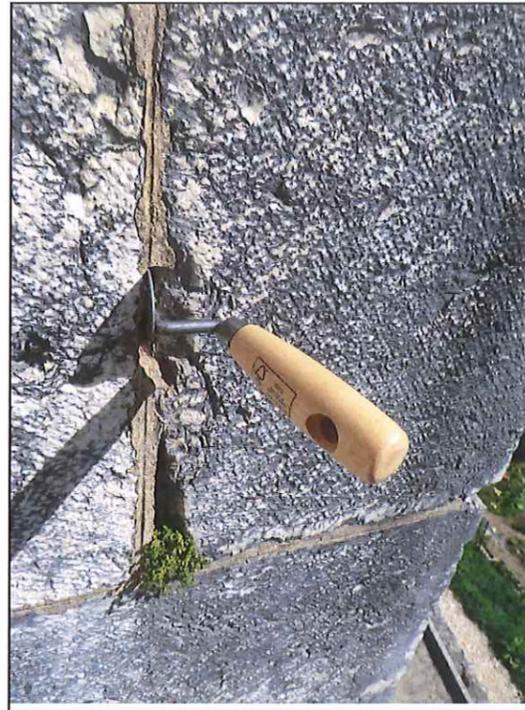
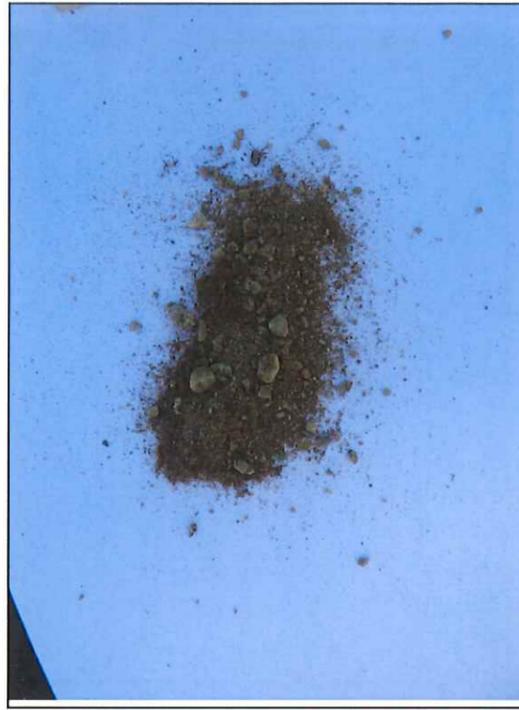
Les contreforts présentent des faiblesses structurelles dues aux infiltrations d'eau. Les joints entre les pierres, réalisés au ciment ou au mortier bâtard, montrent un décollement du support ou des lacunes qui ont permis à l'eau de pluie de pénétrer dans les maçonneries et de "laver" le liant du mortier. Ce phénomène perdure depuis plusieurs années et a permis l'installation des végétaux.

SONDAGES DES MORTIERS DU CONTREFFORT SUD-EST

Refection des joints de pierre des contreforts avec remplacement ponctuel des pierres dégradés

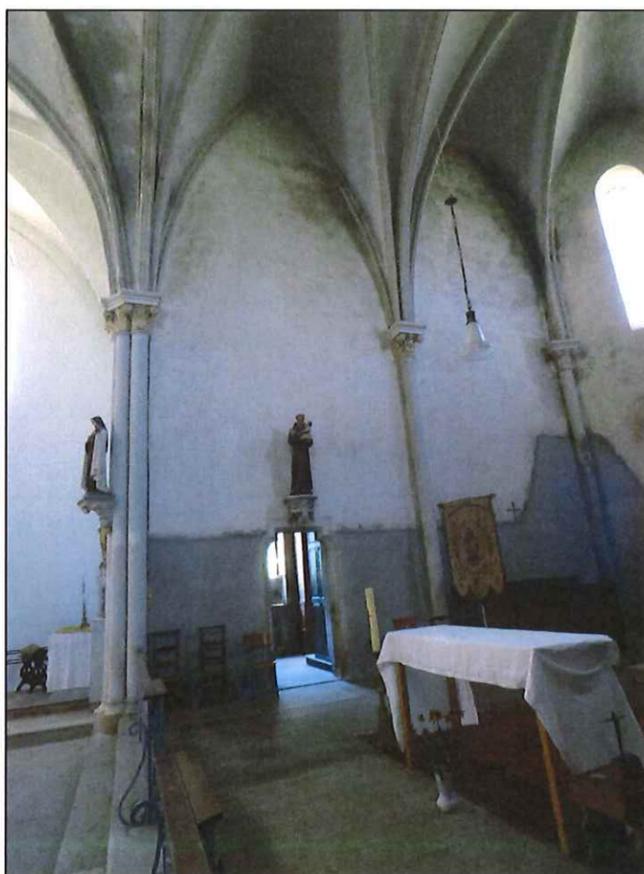
Les colonnes de type circulaire engagé, sont réalisées en briques et pierres et revêtues d'un enduit plâtre et chaux. Les infiltrations d'eaux extérieures et les remontées capillaires ont fortement dégradé le parement.

DETAIL D'UNE COLONNE

Restauration des chapiteaux, des colonnes et des reins des voutes

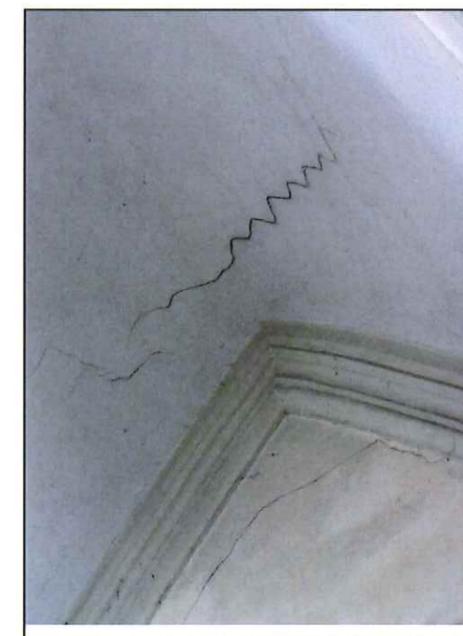
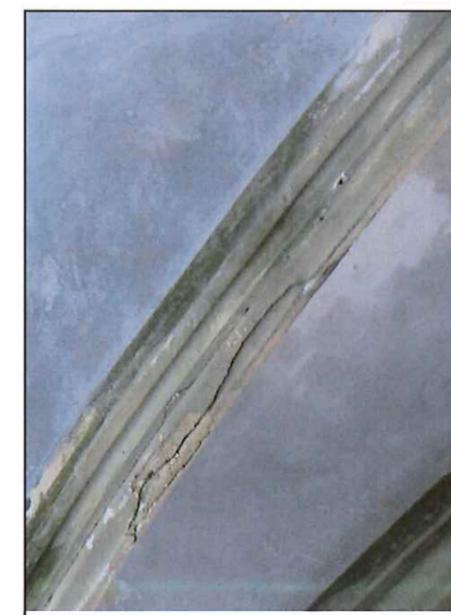
Les voûtes en briques montrent en plusieurs endroits des dégradations dues aux infiltrations en toitures. Une partie de la voûte du transept ouest s'est effondrée au XIX<sup>ème</sup> siècle, effondrement probablement dû aux infiltrations d'eaux pluviales par l'oculus trilobé. Les reins des voûtes et les chapiteaux des colonnes (réalisés par un moulage en plâtre sur une armature en bois) des colonnes souffrent aussi de ces infiltrations et certaines parties se détachent du support.

DETAIL  
VOUTE  
ET  
NERVURE

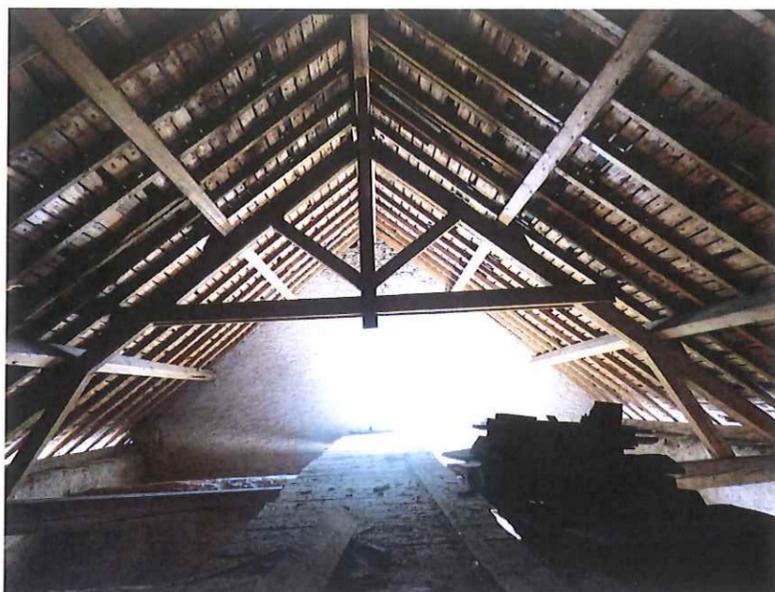
VUE DE LA CHARPENTE DE LA NEF

Les fermes sont posées au dessus des voûtes et l'entrait à l'origine ne reposait pas sur les maçonneries. Actuellement tous les entrails reposent sur les voûtes et peuvent être la cause de futures dégradations des ouvrages. La structure du chemin des combles repose ponctuellement sur les voûtes.

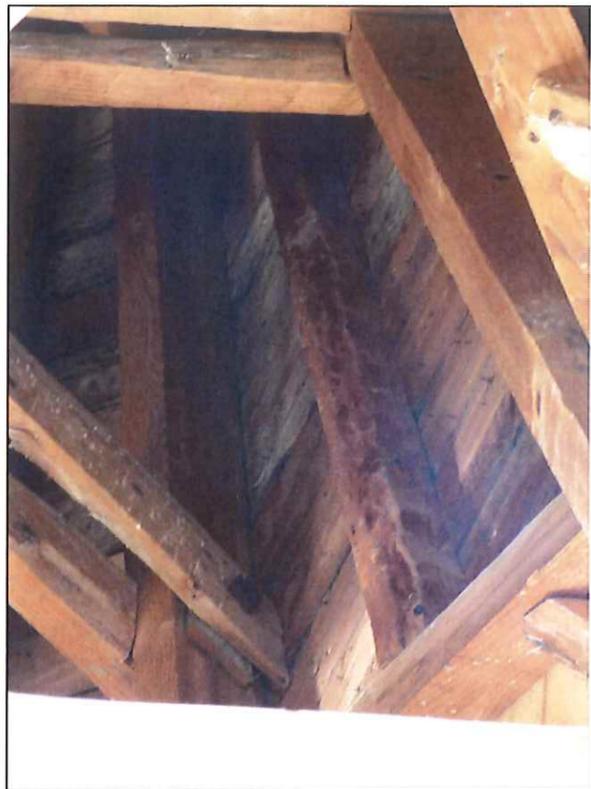
DETAIL DE LA CHARPENTE DU CLOCHER

La couverture et les zingueries de la flèche du clocher semblent être celles d'origine. La couverture est en ardoises taillées en écailles pour la partie haute et droites pour la partie basse, fixation au clou. Les zingueries, réalisées en fer blanc, ne possèdent plus la patine d'étain et sont rouillées. La charpente de la flèche est en sapin et elle semble assez humide, ce qui laisse supposer un état de dégradation notable du sommet du pignon.

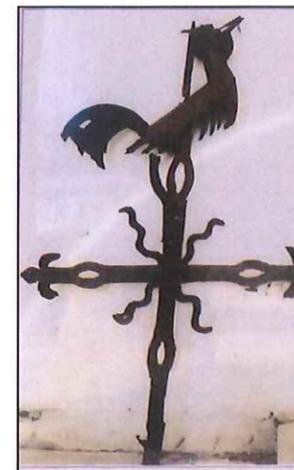
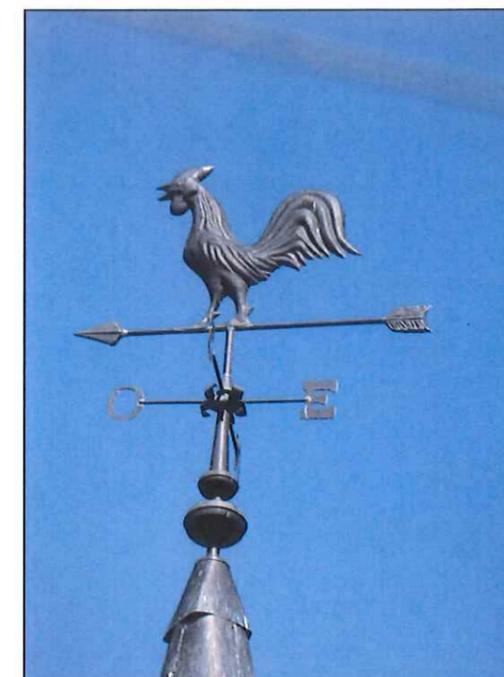
DETAIL DU COC EXISTANT ET DE L'ANCIEN

L'EPI ENTREPOSE DANS LES COMBLES

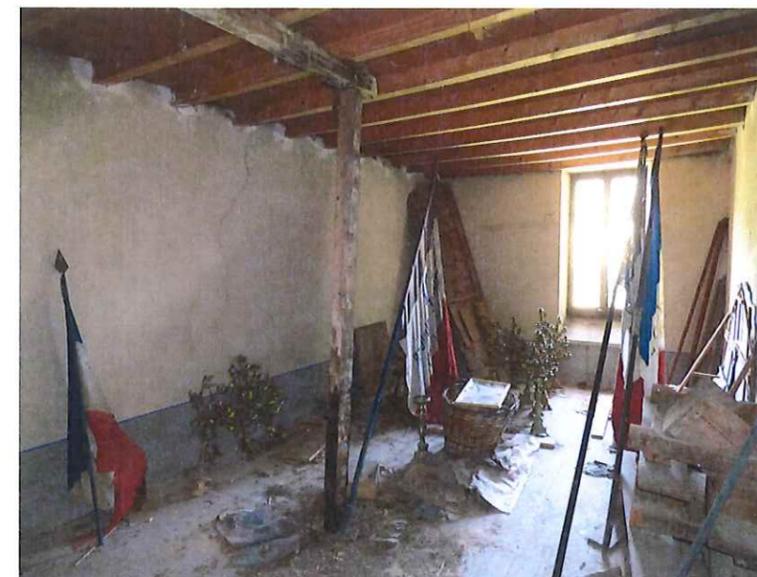
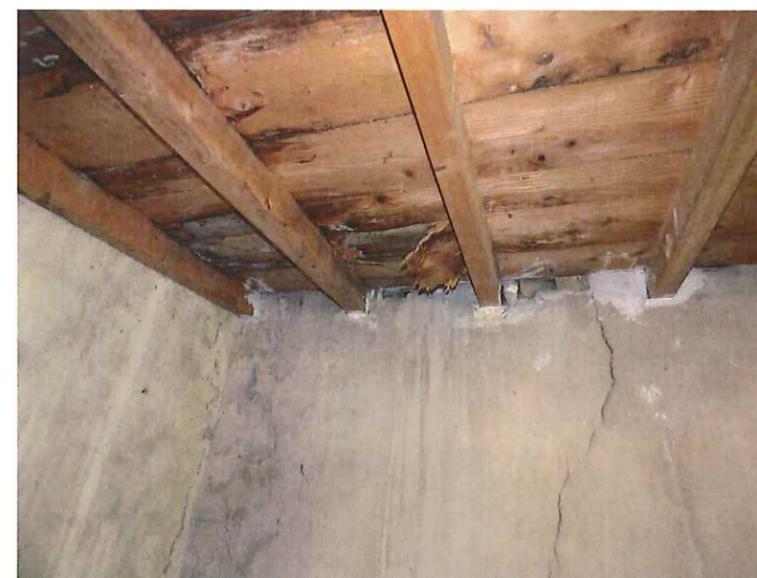
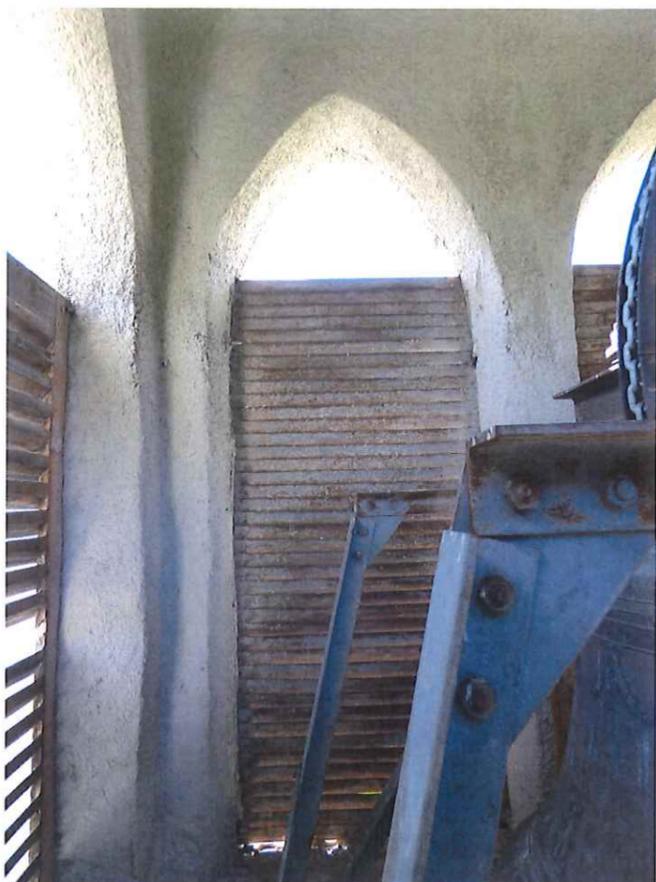
Le sol de la nef est un plancher en sapin posé sur des lambourdes. Les lambourdes reposent sur un remblai sommaire. Le plancher a reçu une couche de finition brun. Le périmètre du plancher, au contact des maçonneries extérieures, est fortement dégradé par les remontées capillaires.

Les sols du chœur et de la sacristie présentent aussi un plancher bois identique à celui de la nef. Les dégradations présentes sur le plancher du chœur sont plus importantes.

Traitement architectural de la dalle en béton existante au centre de l'église (option drainage périphérique)

Pose de planches sur les solivages des planchers (à court terme)

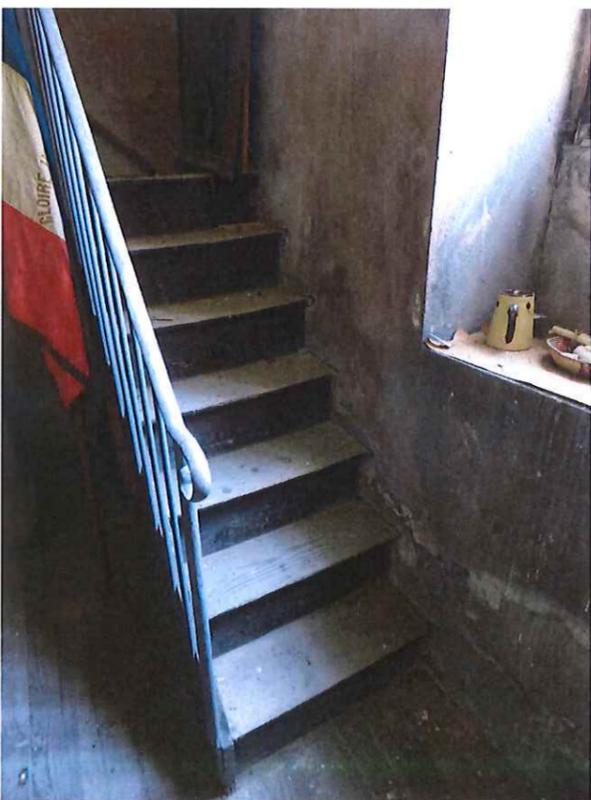
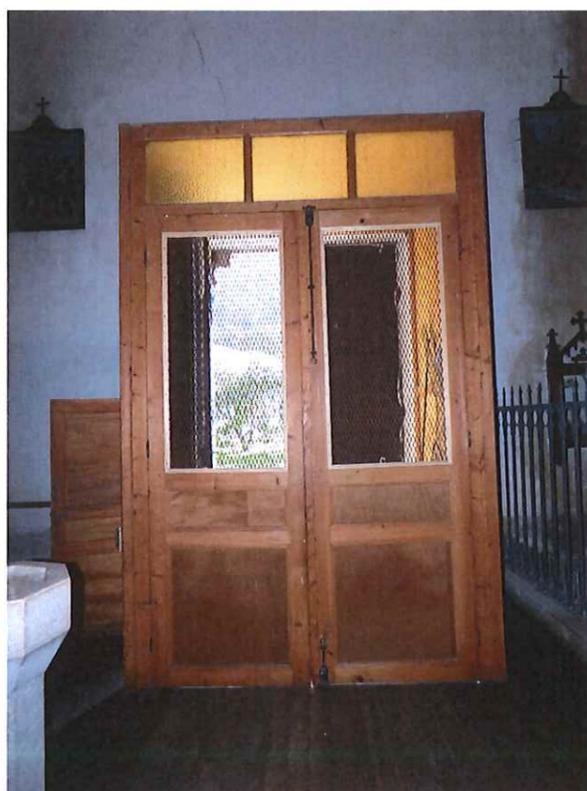
La porte principale est en chêne et elle est globalement en bon état.

La porte des morts (porte au nord-ouest, dans le transept) et elle aussi en chêne mais elle demande une restauration. Les dégradations sont dues à la présence d'eau et de neige au niveau du soubassement.

Des fenêtres en chêne éclairent la sacristie et son étage. Elles sont fortement dégradées à cause de la détérioration de certains vitrages et du manque d'entretien.

Le clocher dispose de deux types d'abats-sons: des éléments métalliques (probablement d'origine) et des menuiseries en bois. Les abat-sons métalliques sont encore en état mais fragiles à cause de la faible épaisseur des lames.

L'escalier intérieur est globalement en bon état. Une révision des marches et des contre-marches avec le remplacement ponctuel d'éléments est nécessaire à moyen terme

Le sas actuel est globalement en bon état. Une intervention est cependant nécessaire pour améliorer la sécurité incendie de l'église (manque global de unités de passage requises dans les sorties de secours)

Restauration de la Porte des Morts

Création d'une porte dans le sas actuel

Restauration des abat sons (métalliques et en bois) lors de la réfection des enduits extérieurs

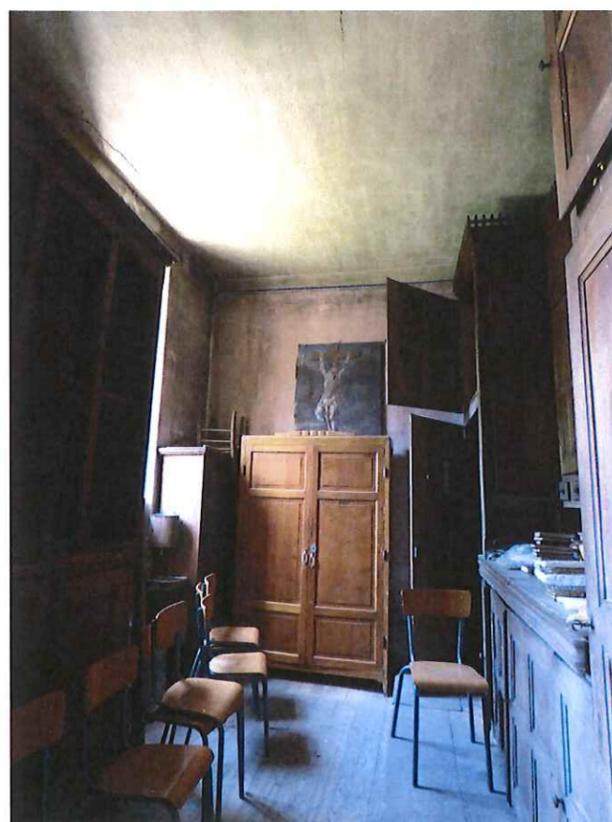
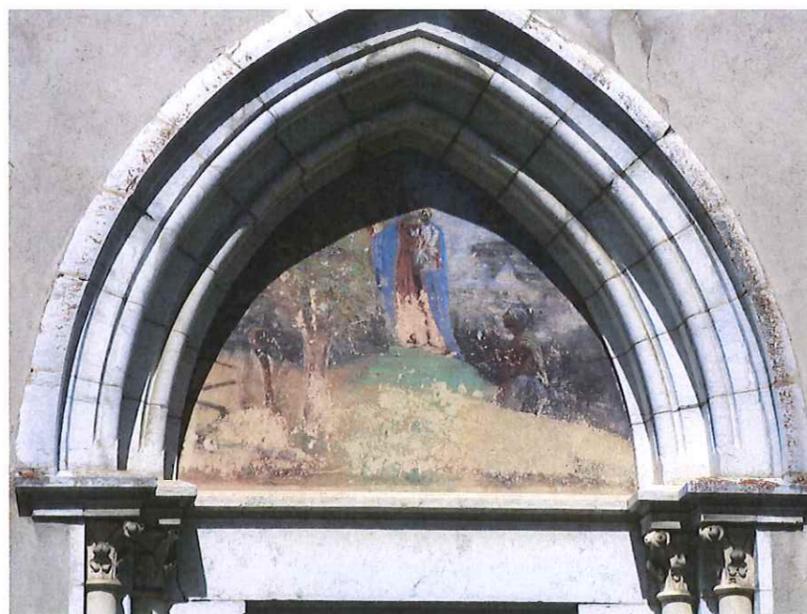
La sacristie était également décorée avec la même logique présente dans le lieu de culte.

Une peinture existe sur le tympan de la porte d'entrée. Le diagnostic détaillé réalisé par Mme Isabelle Rosaz, peintre en patrimoine, est joint en annexe.

Restauration des décors lors de la restauration des intérieurs

Restauration de la peinture extérieure du tympan selon les préconisations du peintre en patrimoine

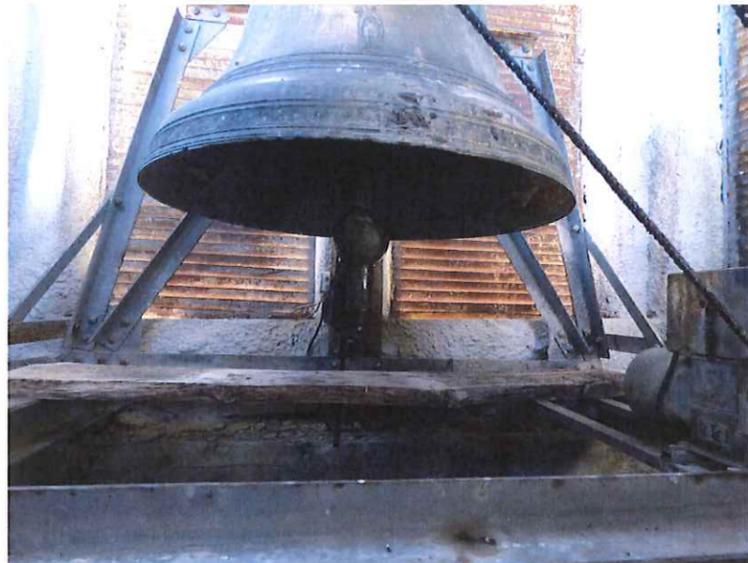
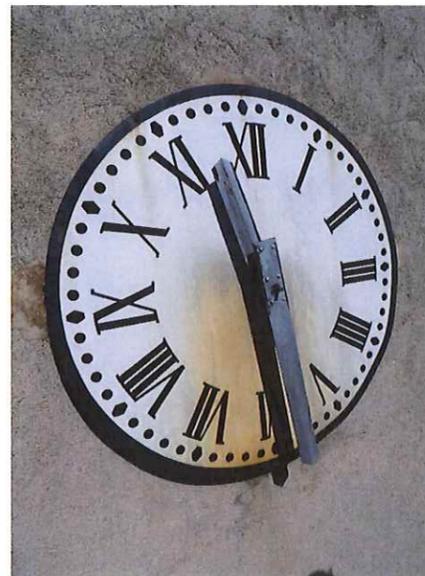
La structure du beffroi est métallique et il supporte les deux cloches . Il est vraisemblablement celui d'origine et ne présente aucun défaut structurel. Il est pourtant encré dans les maçonneries mais la mise en œuvre des tirants semble avoir rectifié ce défaut de pose. une révision du serrage des boulonneries et une mise en peinture est à prévoir à moyen terme.

Une lecture des inscription des cloches na pas été possible à cause du manque du planches mais elle semblent celle d'origine. Un battant à été remplacé et les deux cloches ont été retournés de 1/4 de tour à cause de l'usure de la lèvre inférieure et l'apparition d'un début de fissuration sur une d'elle. Cette fissure à été réparé sommairement sur place.

Un ancien horloge électromécanique est entreposé sous la chambre des cloche. Le mécanisme actuel, semble avoir des problèmes de réglage (retard d'environ 10 minutes)

Le cadran est situé en façade sud du clocher n'est pas celui d'origine. Le cadran actuel semble plutôt être posée au milieu du XIXeme siècle lors de l'électrification de l'horloge. Il est de facture simple: une tôle émaillée posée sur un cadre métallique. Une mise en peinture du cadre est nécessaire.

Révision des boulonneries du beffroi

Révision de l'horloge actuel

Mise en peinture du cadre du cadran

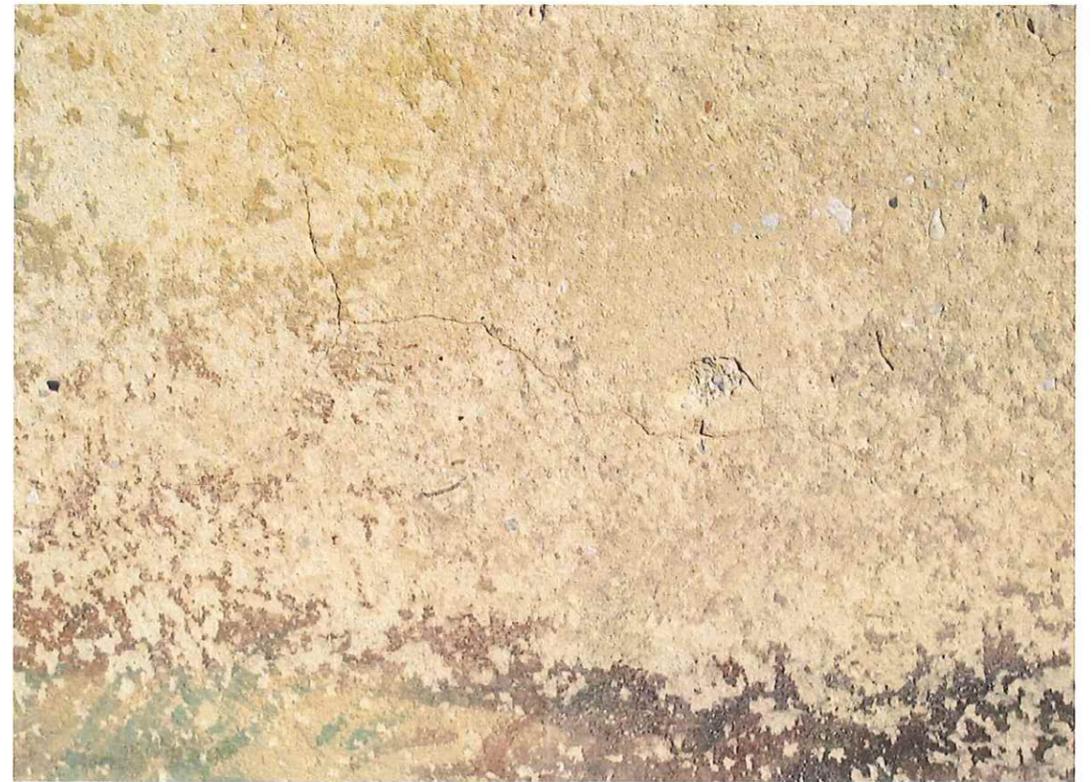
L'érosion du support essentiellement en partie basse et au centre du tympan se situe sur les zones les plus exposées à l'eau de pluie et au soleil. Tout comme la polychromie se désagrège, l'enduit devient mécaniquement pauvre et s'érode. Les grains de sable sont nettement visibles, le liant de chaux/plâtre s'appauvrissant mécaniquement.

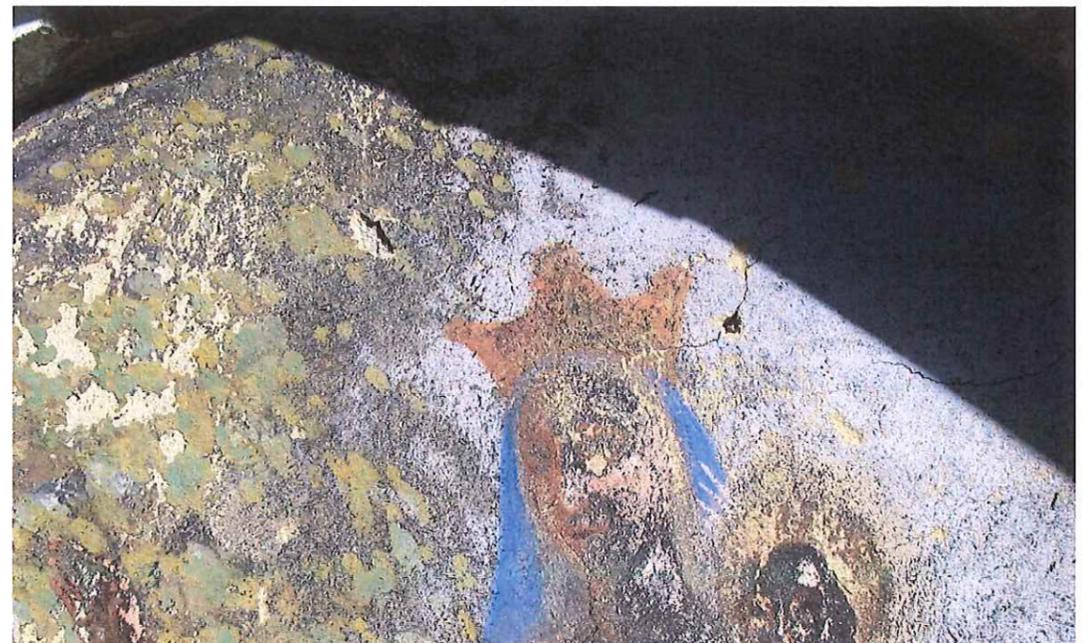
Les pertes sont dues à des impacts, à l'érosion, aux microfissures qui se croisant fragilisent le support.

Ces altérations sont évolutives. Les fissures et l'érosion sont dépendantes de la dégradation due au vieillissement naturel des matériaux mis en œuvre, de l'exposition sud-est, de la capillarité des matériaux avec infiltrations d'eau de pluie.

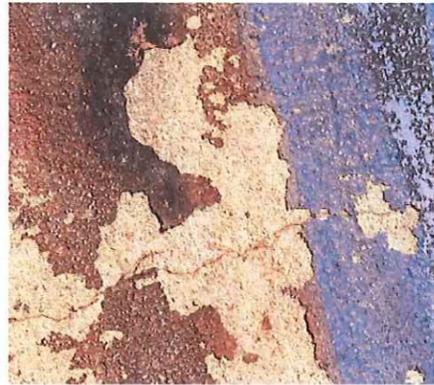
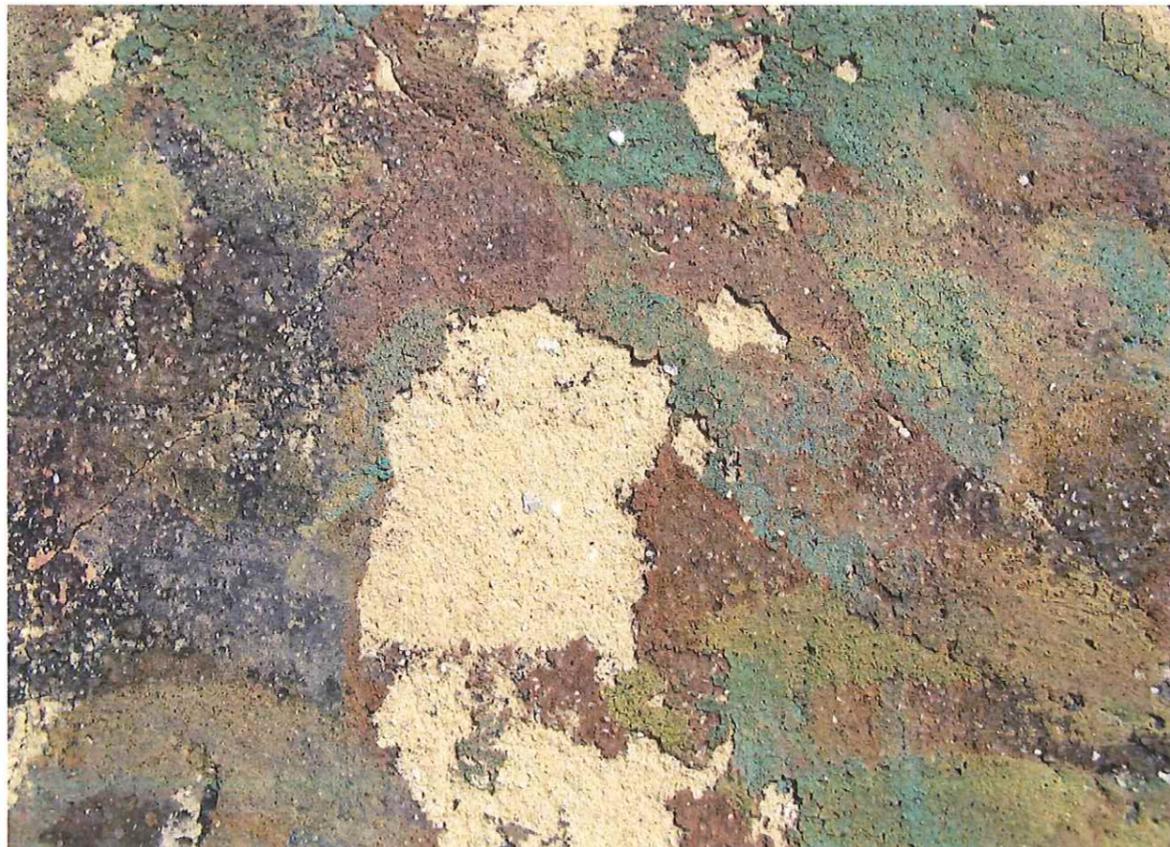
Les écailles sont liées à une dégradation de la détrempe. Celle-ci n'adhère plus à l'enduit de finition et se soulève sous forme de tuile. Cette dégradation est généralisée. Elle est esthétiquement disgracieuse laissant apparaître l'enduit brut. Elle est très dommageable pour la qualité de l'œuvre. A ce jour, de nombreux détails sont perdus.

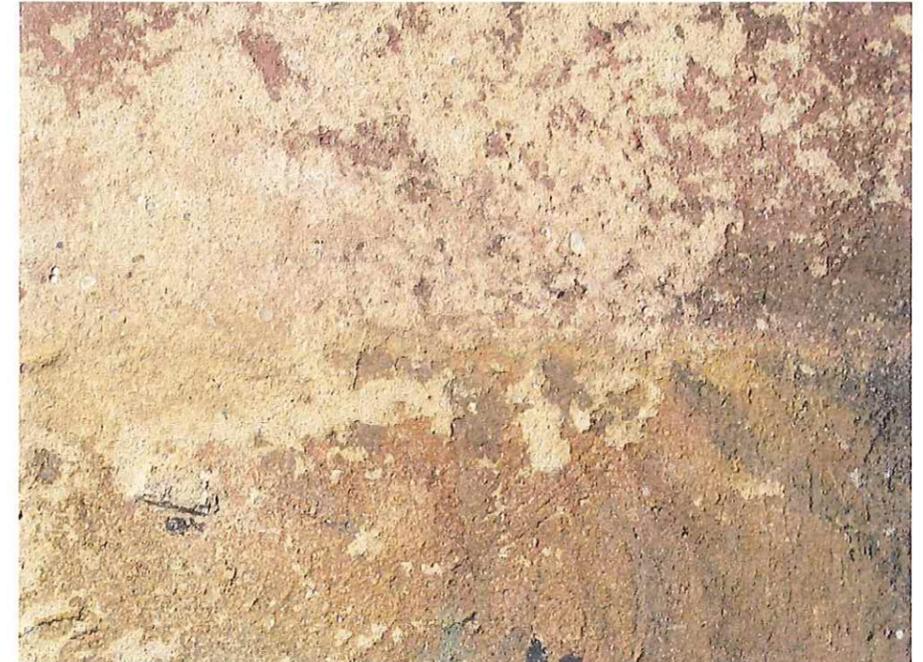
L'érosion est liée à une défaillance mécanique du calcin à la surface de la peinture. La carbonatation est estimée « défaillante ». Elle est généralisée sur les zones exposées aux rayons du soleil. La perte de polychromie est totale laissant nu l'enduit. Celui-ci continue à se dégrader devenant de plus en plus érodé. Il y a comme une liaison entre la perte des écailles de la polychromie et l'érosion du support.

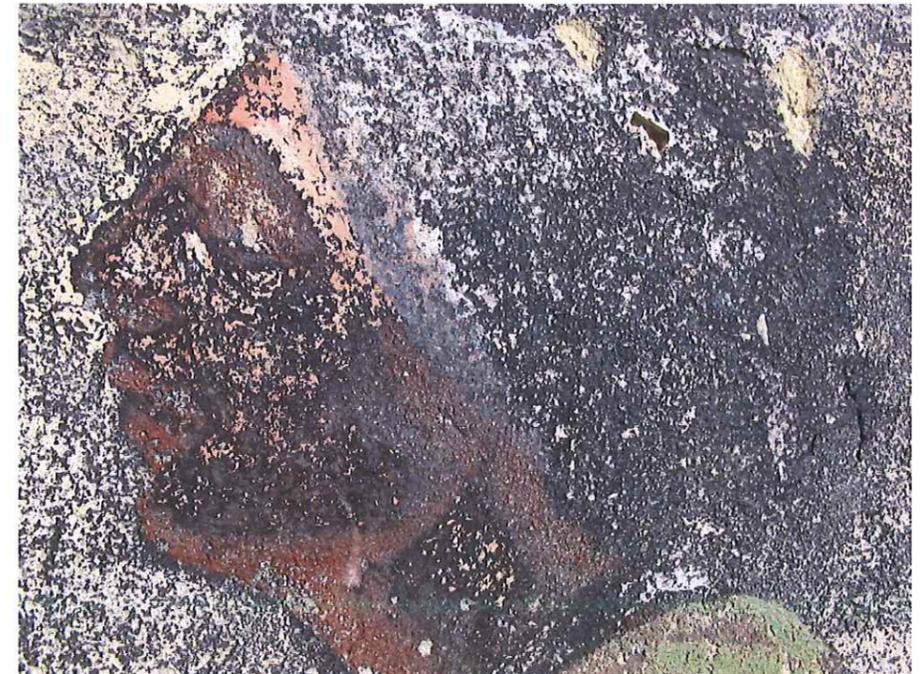
La dégradation par altérations biologiques est apparente à l'œil nu car les couleurs virent au noir. L'utilisation d'une détrempe à la colle a généré un apport de minéraux et de protéines dans la matière picturale. Ces minéraux et protéines permettent le développement de lichen, qui génère du whewellite: oxalate de calcium, détectée lors de l'analyse des prélèvements.

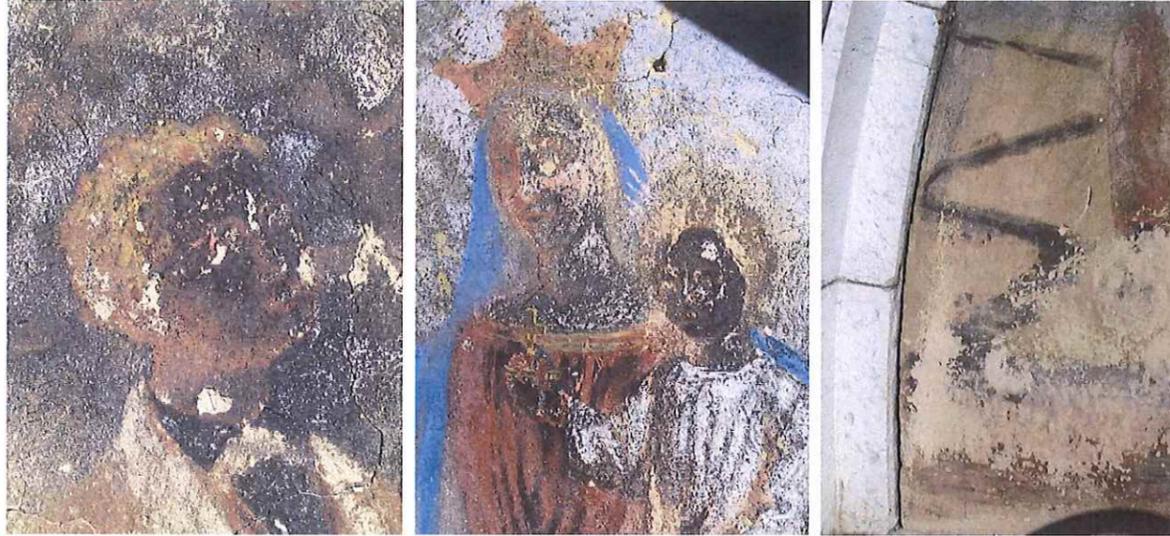
Les couleurs claires sont les plus altérées: chairs des visages et mains, chemin, bas du ciel, lumière sur les vêtements, chemisier... Ces couleurs sont certainement plus riches en colle, technique pour s'assurer une bonne adhérence aux couleurs de fond. Ces couleurs contiennent par ailleurs du noir d'os: utilisé pour baisser la tonalité de la couleur. Cette utilisation participe peut-être à accélérer le métabolisme.

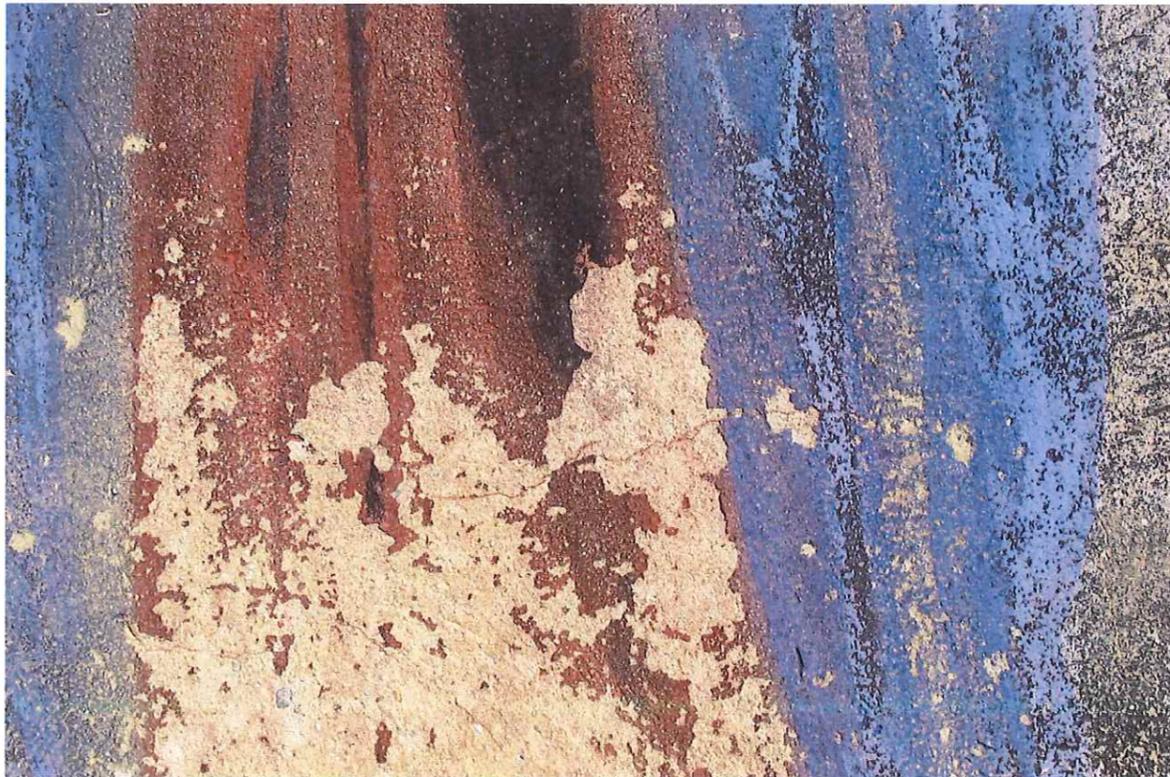
Les dépôts de poussières généralisés sont d'aspect gris clair d'ordre naturel (minéral, végétal...). La provenance est liée aux agents atmosphériques (vents) et environnementaux (routes, travaux agricoles, constructions...). Cette altération se trouve sur l'ensemble de l'œuvre de façon ténue.

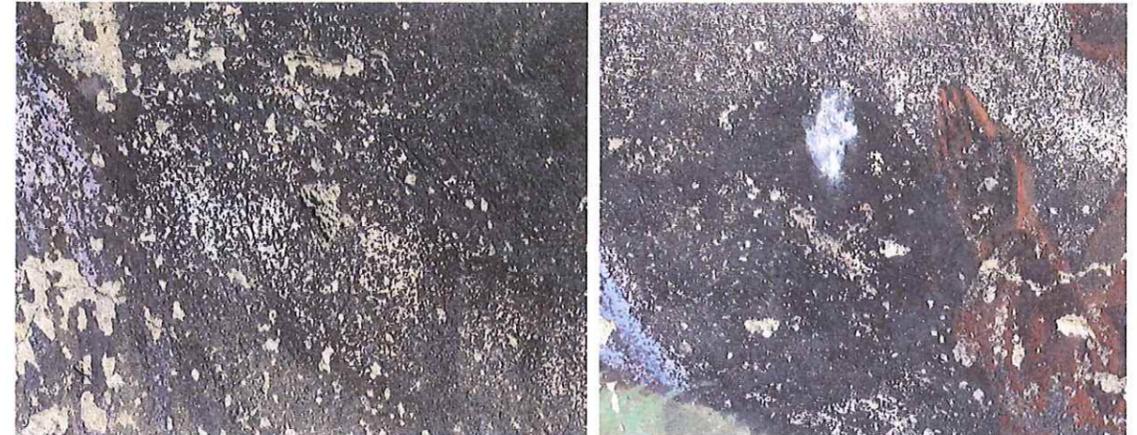
Les projections sont très peu nombreuses. Il s'agit de projection d'enduit provenant de travaux postérieurs, à proximité du tympan.

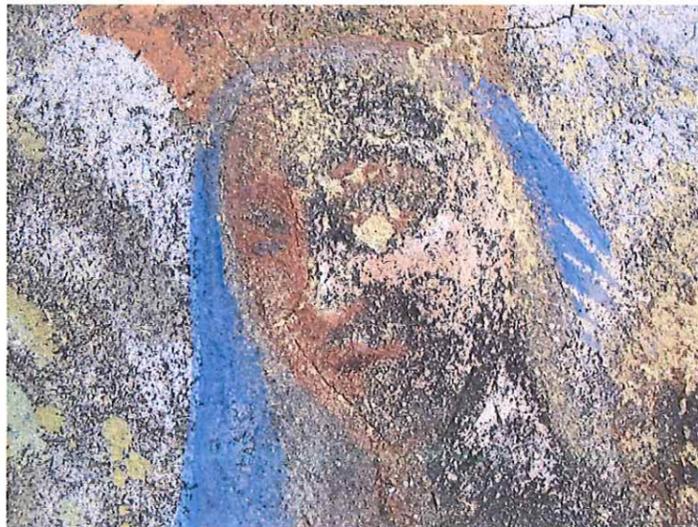
Détail du visage de la Vierge: les traits sont encore perceptibles: yeux, nez, bouche

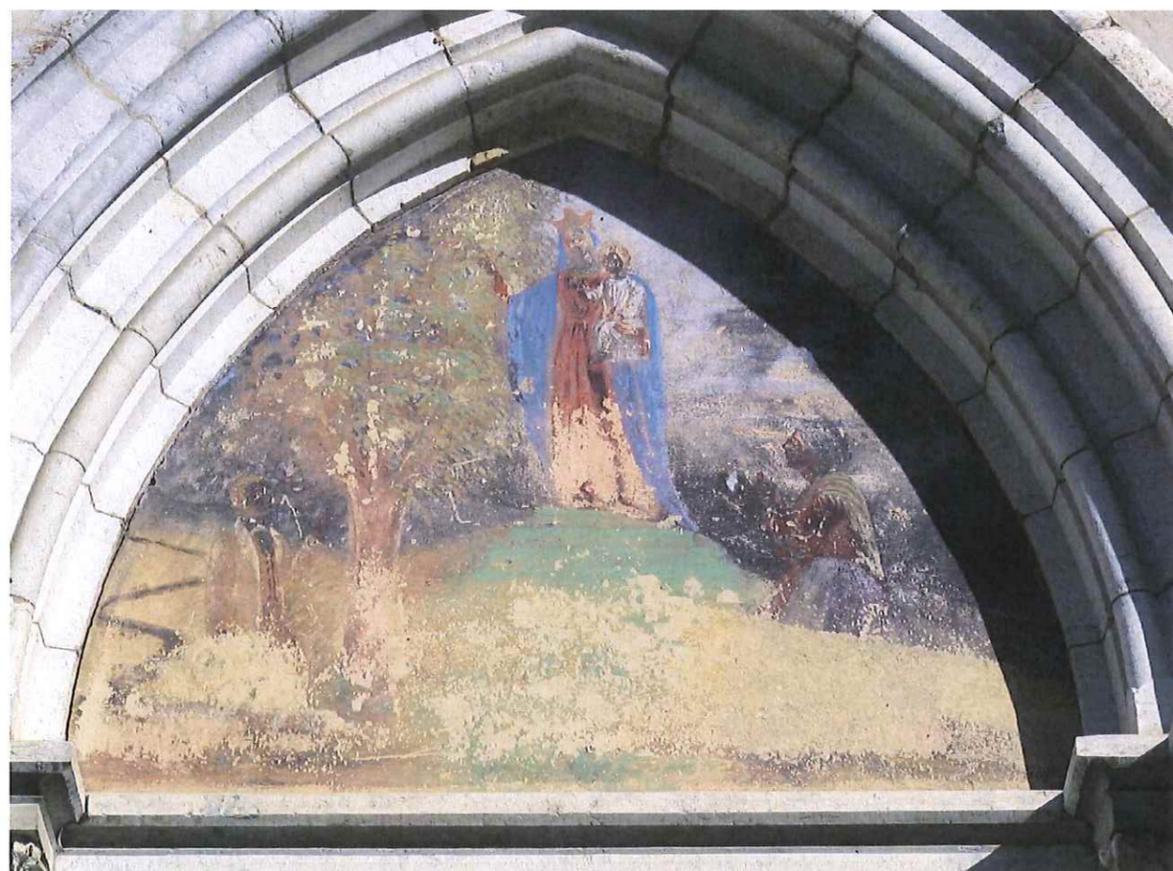
Tympan éclairé par le soleil du matin
