**RAPPORT DE MISSION DE REPERAGE ETENDU AUX REVETEMENTS
SUSCEPTIBLES DE CONTENIR DU PLOMB AVANT TRAVAUX**

Bien situé au : Eglise – Place Berthelot – 39110 SALINS LES BAINS
Type de bâtiment : Etablissement Recevant du Public type V, catégorie non déterminée
Obligations : OUI, Présence de Plomb détectée
Propriétaire : Commune de Salins les Bains - Place des Alliés et de la résistance – 39110 SALINS LES BAINS
Donneur d'ordre : SOCOTEC - 7 Rue de la Guerlande - 71880 CHATENOY LE ROYAL
Date d'intervention : 22 septembre 2014
Date du rapport : 26 septembre 2014
Référence rapport : « 39-SalinslesBains-Socotec-PbTvx-Eglise-placeBerthelot-26.09.14 »
Validité du rapport : Uniquement dans le cadre des travaux définis dans chapitre « périmètre de la mission »
Appareil utilisé : Fluorescence X (détail dans chapitre désignation de l'appareil)

03/2014
 REFECTOIR DE L'EGLISE ST MAURICE - PHASE 1

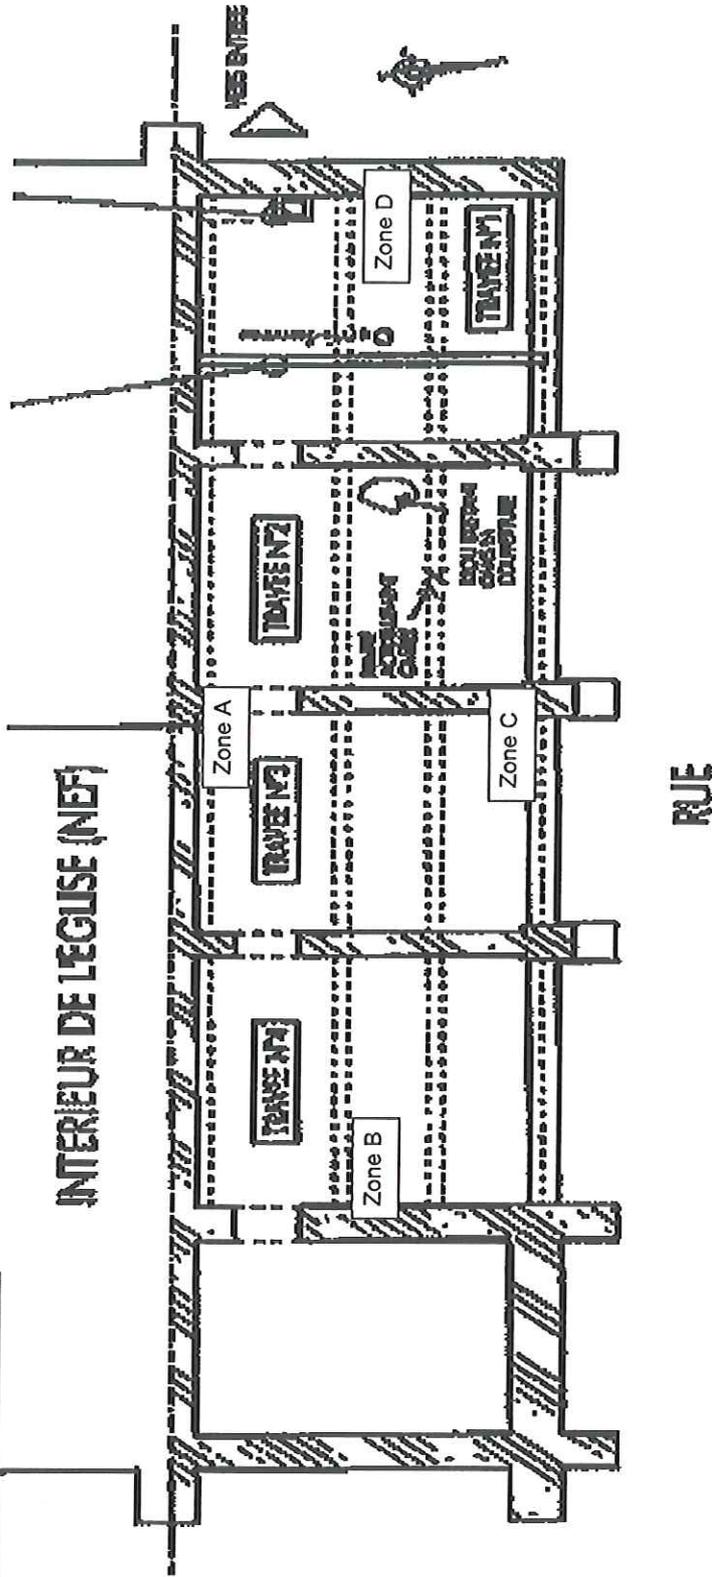
Plan de repérage des combles :

**PLAN SCHEMATIQUE DES COMBLES DE LA TOITURE (BAS-COTE NORD)
(COMBLES NON ACCESSIBLES AU PUBLIC) - PLAN EXISTANT NON MODIFIE DANS SA CONFIGURATION**
