RESTAURATION DE L'EGLISE ST BRUNO - PHASE 1

CONTEXTE

DESCRIPTIF DES TRAVAUX

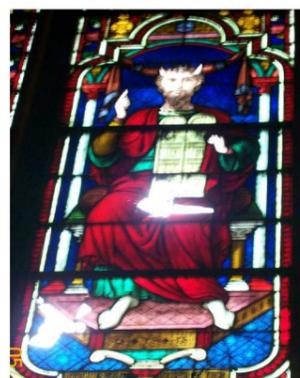
Vitrail n°25

Moïse

Afin de réaliser une intervention la plus pérenne possible, nous prescrivons la dépose-repose complète de tous les panneaux des vitraux (Baies n° 23,25,27,29,31 en tranche ferme, n°21 en tranche conditionnelle 1 et n°13,15,17,19 en tranche conditionnelle 2) pour une restauration complète en atelier.

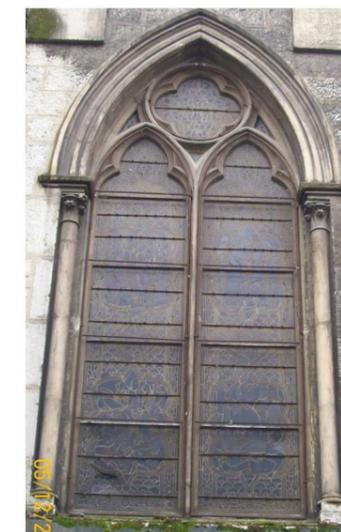
Grillages dégradés, manquants ou encombrés par les déjections animales, sur armature en bon état général

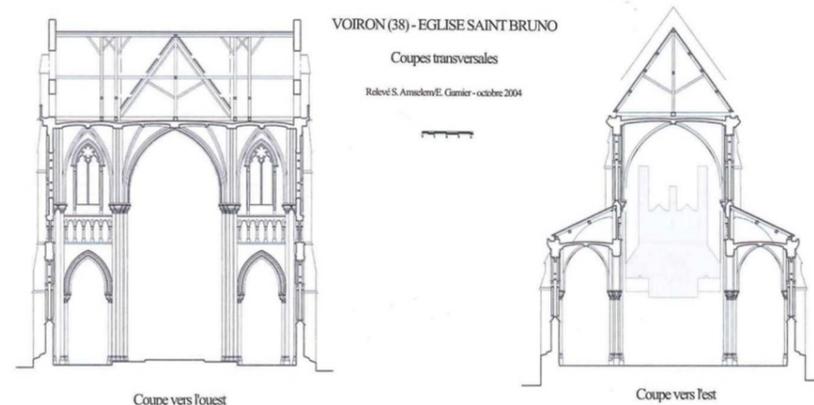
- la ferme située au niveau de la croisée du transept présente un appui conséquent sur la voûte correspondante (contact continu des bois sur l'extrados et bourrage de mortier pour combler le vide résiduel, cf. photo). Pour des raisons économiques et en l'absence de désordres visibles, cette partie de la charpente sera laissée en l'état.

- Restauration sur la charpente : reprise de 11 entrains reposant sur l'extrados des voûtes correspondantes : n°2,3,4,5,6,7,8,9,10,12,13 ; reprise de la ferme n°22 (consolidation), reprises diverses d'éléments altérés ponctuellement en charpente (selon plan d'état des fuites en date du 12 juin 2012)
- En tranche conditionnelle : reprise de la charpente des deux bas-côtés selon principe constructif similaire à l'existant
- En option : traitement de la charpente haute (insecticide/fongicide)

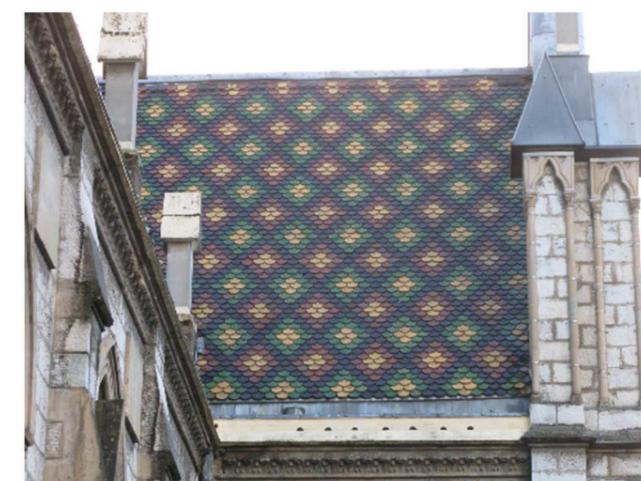
Tuiles écaille vernissées (transept)

- Pour les couvertures hautes : l'ensemble est réalisé en tuiles plates type 15 x 27 émaillées vernies et ne présente pas de désordre majeur. La révision dite « courante » des couvertures hautes est néanmoins à prévoir : elle est complexe et onéreuse du fait de l'ancienneté et de la nature des matériaux mis en oeuvre et en raison des difficultés d'accès. L'entreprise réalisant l'entretien courant de l'édifice nous a en effet indiqué que les stocks de tuiles réputés disponibles sur l'édifice... ne le sont pas. Ils ont été utilisés au fil des ans pour remplacer les tuiles cassées et différents coloris seraient aujourd'hui manquants. La révision de la couverture implique donc la fourniture des tuiles vernissées nécessaires, ce qui constitue une commande spéciale, voir une fabrication spéciale pour le battelage. Il sera prévu dans le DCE un bordereau de prix unitaires et non pas un marché global forfaitaire afin de permettre la pose d'un maximum de tuiles neuves selon les prix unitaires de l'entreprise retenue et en fonction du budget imparti. Nous privilégions la couverture de la nef (tuiles plus anciennes, avec remaniements dans les années 1970...). Les faitages sont fortement altérés, les tuiles cassées sont à remplacer et l'entretien des zingueries et descentes EP s'impose. (Il sera prévu une provision de tuiles à changer de formes et teintes similaires à l'existant : rouge/marron, vert, jaune et gris/noir).

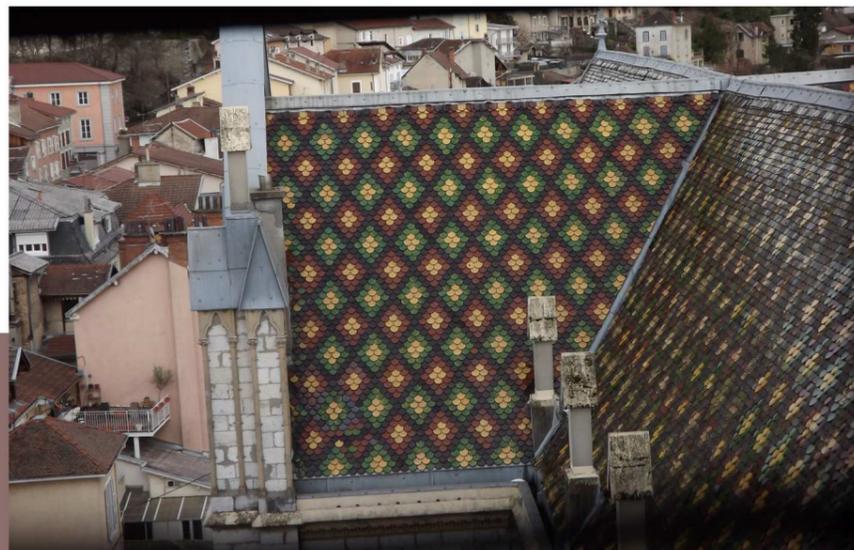
VUE 1

TUILES DES BAS-COTES NORD

En tranche conditionnelle pour les couvertures des bas-côtés :
 Remplacement des tuiles mécaniques à emboîtement par une
 couverture zinc naturel à tasseaux.
 Réfection des pièces de charpente à l'identique (pannes bois massif).

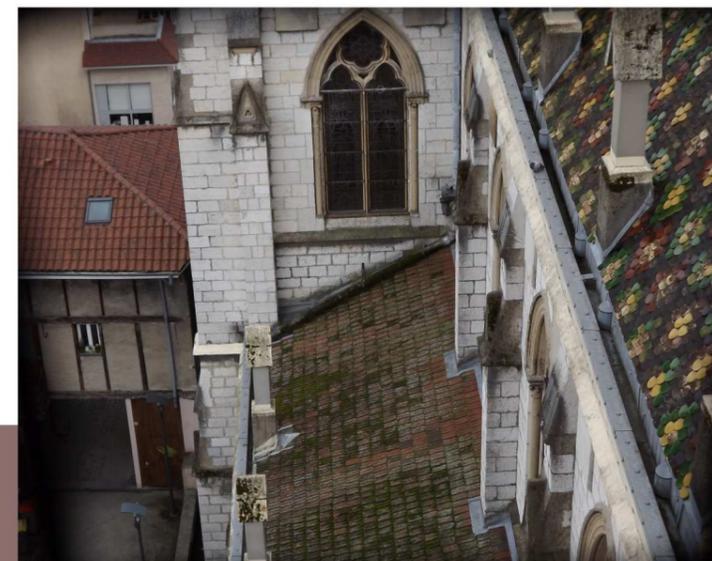
DETAILS DES TUILES

Un entretien courant, à réaliser de façon régulière afin de remplacer la casse ponctuelle qui occasionne la majorité des fuites (repérées sur le document du 12 juin 2012), serait amplement suffisant. La présente intervention se veut un "gros entretien" en "rattrapage" d'un manque d'entretien des années précédentes.

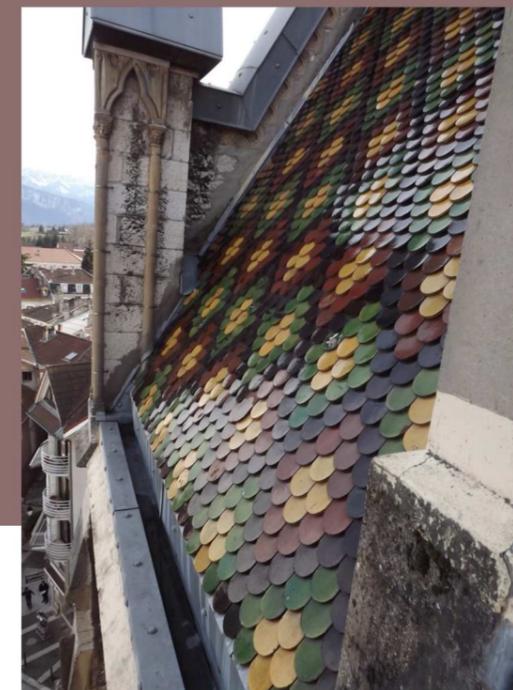
DETAILS CHENEAUX (TRANSEPT SUD)

Des reprises ponctuelles de la couverture et des zingueries sont également prévues pour remédier aux quelques fuites constatées.
(Les toitures doivent être rendues étanches dans leur globalité).
